1- RF CASAN Nº: 053/2023	2 – Data da Fiscalização: 23/03/2023	3 – Concessionária Fiscalizada: CEDAE
4 – Endereço da Fiscalização: Rodovia BR116 – KM 73	5 – Bairro(s): Rio Preto	6 - Município: Teresópolis/RJ
7 – Objetivo da Fiscalização: Descrever e detalhar as condições operacionais do reservatório de água tratada, a cargo da CEDAE para o abastecimento de água no município de Teresópolis. A ação de fiscalização direto foi realizada por fiscais credenciados, visando determinar o grau de conformidade do sistema auditado.		
8 – Representantes designados pela Concessionária: Iuri Moreno – Assistente Técnico Manoel Antonio – Gerente GSE		
9 – Descrição do(s) fato(s) relevante(s) encontrado(s) na fiscalização: Conforme Relatório e documentação fotográfica em anexo.		
10 – Norma(s) Aplicável(eis): ABNT NBR 12217 – Projeto de reservatório de distribuição de água para abastecimento público ABNT NBR 12214 - Projeto de estação de bombeamento ou de estação elevatória de água. Portaria GM/MS nº 888/21 – Procedimentos de controle e de vigilância da qualidade da água para consumo humano e seu padrão de potabilidade.

15. DESCRIÇÃO DO RESERVATÓRIO

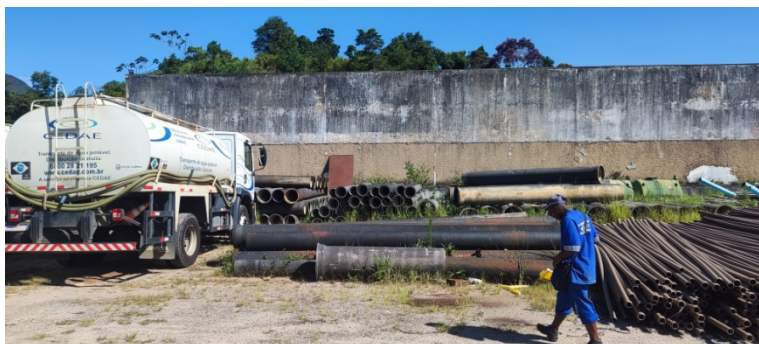
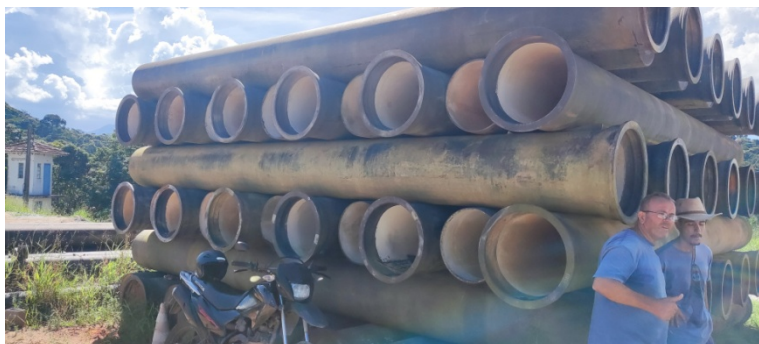
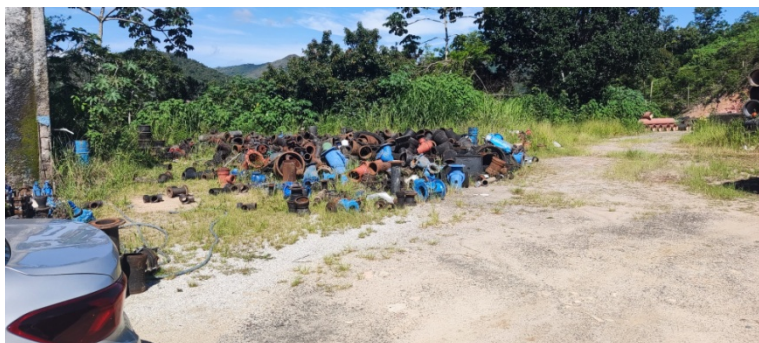
FOTO 8

Foram observados várias tubulações com diâmetros diversos para manutenção e ampliação, entretanto não foi apresentado inventário dos quantitativos.

- Apresentar Inventário de todos os bens constante no Reservatório

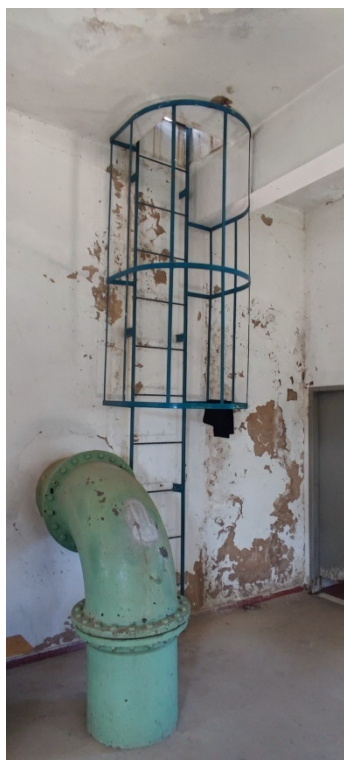
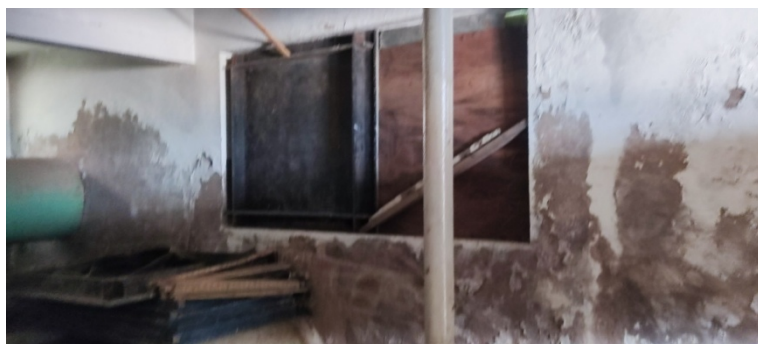
FOTO 10

Faltam de conservação nas tubulações que apresentam sinais de corrosão, vazamentos; paredes caindo revestimentos, peças sobressalentes espalhadas pelo ambiente.

- Elaborar planejamento para execução de obra de reforma e conservação de todo Reservatório.

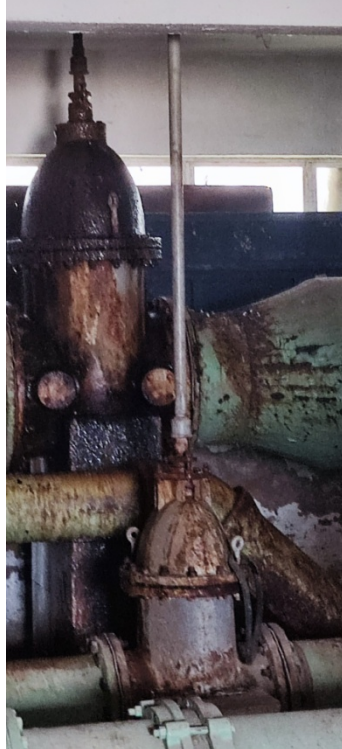
FOTO 11

Faltam de conservação nas tubulações que apresentam sinais de corrosão, vazamentos; paredes caindo revestimentos, peças sobressalentes espalhadas pelo ambiente.
