RELATÓRIO DE FISCALIZAÇÃO

AGENERSA/CASAN Nº 57/2023

BARRAGEM

PROLAGOS

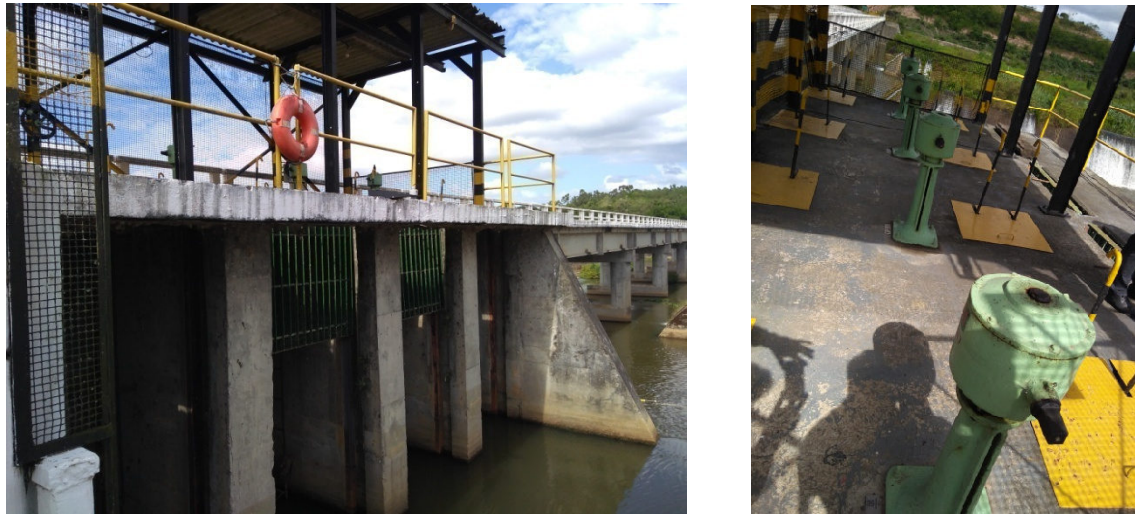
Foto 12 – Comportas do Canal lateral esquerdo (foto da esquerda) , Pedestal de Manobra tipo Volante com Rosca Sem-Fim (foto da direita)
