RELATÓRIO DE FISCALIZAÇÃO

AGENERSA/CASAN Nº 062/2023

Estação de Tratamento de Esgoto BACAXÁ

Saquarema / RJ

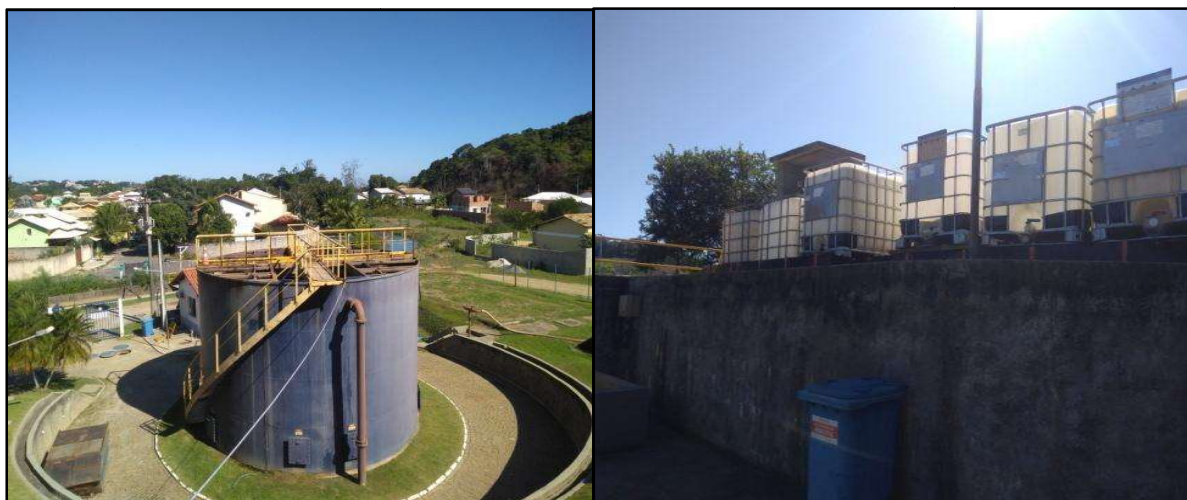
Figura 2 – Vistas gerais do sistema de tratamento dentro da ETE Bacaxá (tratamento preliminar na imagem da direita, o tanque do tratamento primário - secundário - terciário no canto da imagem da esquerda).

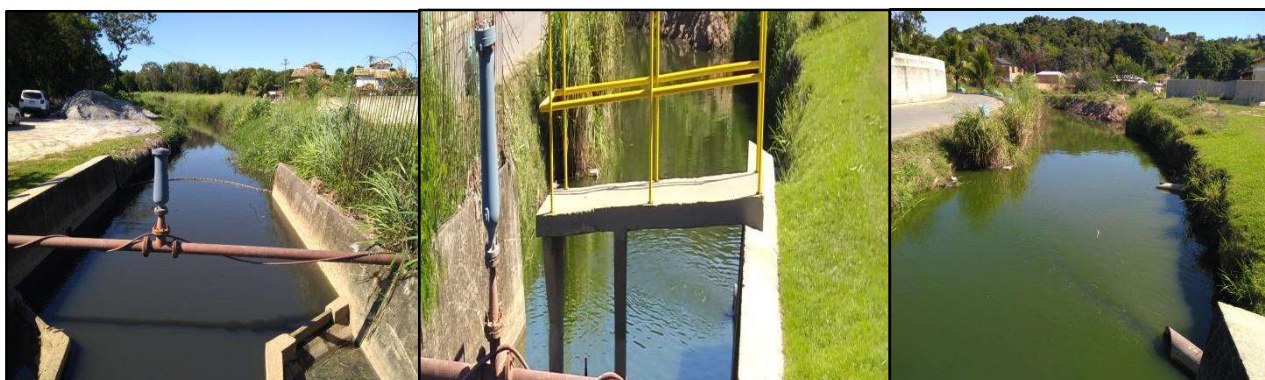
Figura 3 – Afluentes da ETE Bacaxá: linha de recalque de esgoto bruto (travessia) e captação fluvial do Rio Bacaxá em regime de tempo seco.

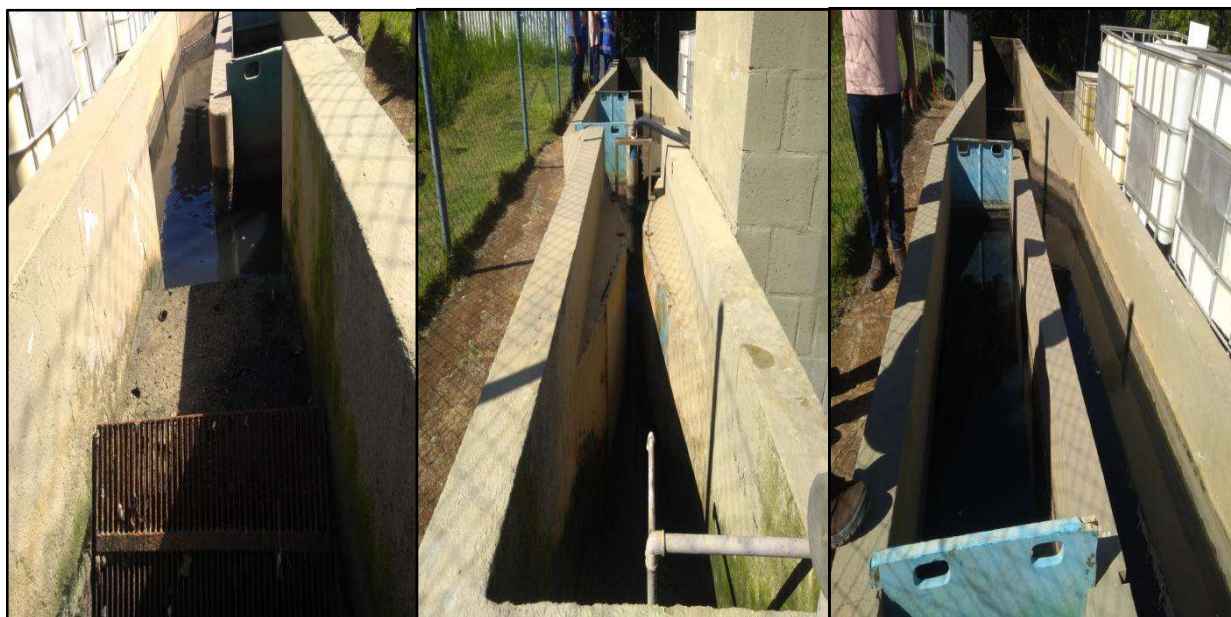
Figura 6 – Tratamento preliminar: entrada do recalque (afogada), grade a 80° com abertura de malha média e limpeza manual e desarenadores de limpeza manual.

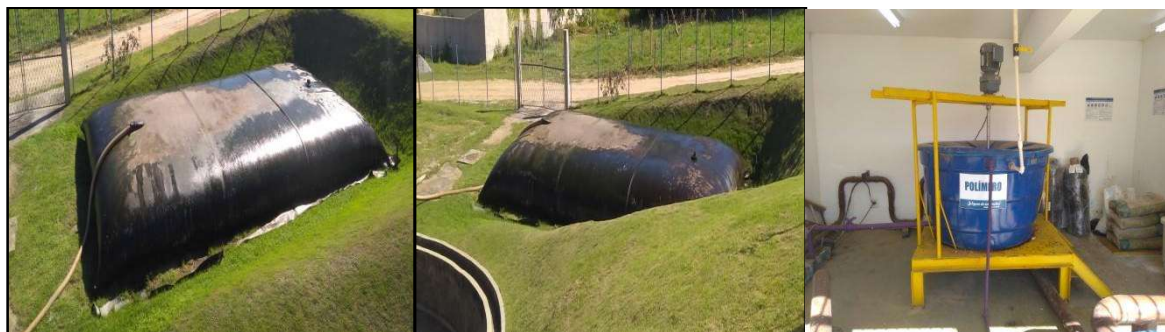
Figura 9 – Tratamento do lodo: do FBAS para o tubo geotéxtil (geobag), para realizar desidratação (secagem), auxiliada pela aplicação de polímeros oriundos do tanque de mistura.

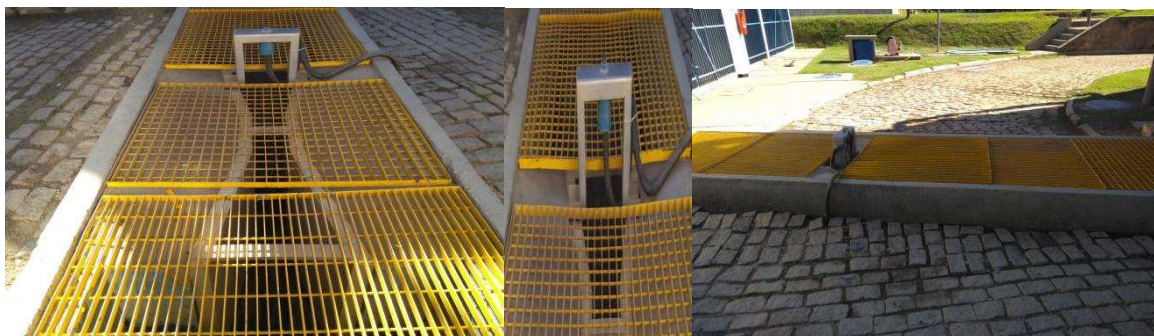
Figura 11 – Saída do efluente tratado: canal e medidor de vazão tipo calha parshall com sensor ultrassônico e régua inox.

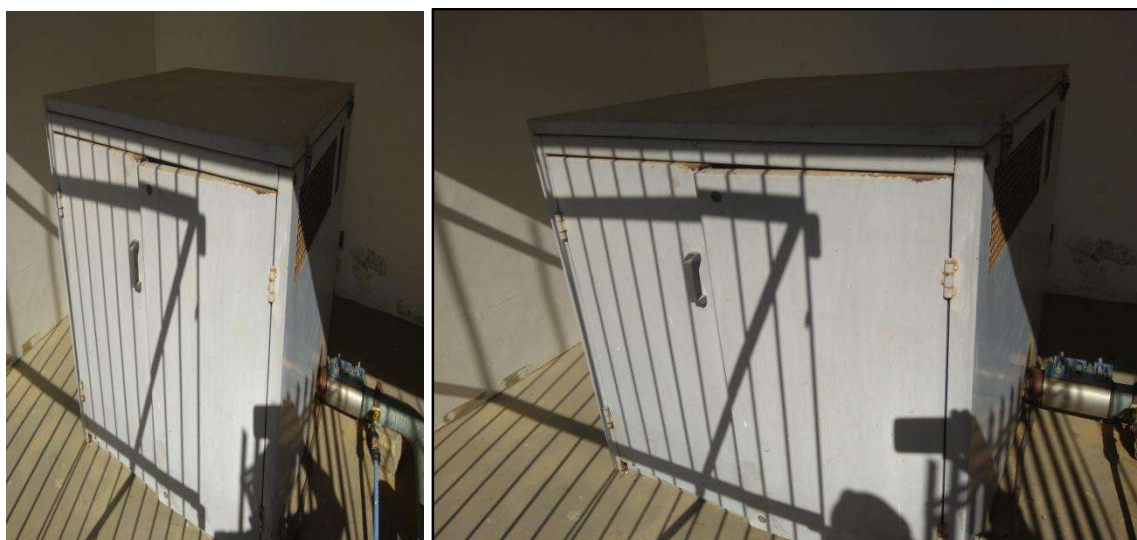
Figura 12 – Soprador enclausurado com abafador de ruído, para aeração do FBAS
