**RELATÓRIO DE FISCALIZAÇÃO**  
**CÂMARA TÉCNICA DE SANEAMENTO**

<b>1-RF CASAN Nº:</b> 079/2023	<b>2-Data da Fiscalização:</b> 22/06/2023	<b>3-Concessionária Fiscalizada:</b> Rio + Saneamento	
<b>4-Endereços da Fiscalização:</b> Rua Manoel Teixeira Campos Jr, 534 Rua Padre Henrique Heismann, s/n		<b>5-Bairro(s):</b> Santanésia	<b>6-Município:</b> Piraí/RJ
<b>7-Objetivo da Fiscalização:</b> Descrever e detalhar as condições operacionais da Estação de Tratamento de Água, captação EEAB, EEAT e reservatórios, a cargo da Rio + Saneamento. A ação de fiscalização direta foi realizada por fiscais credenciados, visando determinar o grau de conformidade do sistema auditado.			
<b>8-Representantes designados pela Concessionária:</b> Robsonde Paulo Toledo Júnior – Técnico de Distribuição Simone Viegas – Supervisora de Operações			
<b>9-Descrição do(s) fato(s) relevante(s) encontrado(s) na fiscalização:</b> Conforme Relatório e documentação fotográfica em anexo.			
<b>10-Norma(s) Aplicável(eis):</b> ABNT NBR 5410 – Instalações elétricas de baixa tensão ABNT NBR 12214 -Projeto de estação de bombeamento ou de estação elevatória de água. ABNT NBR 12216 - Projeto de estação de tratamento de água p

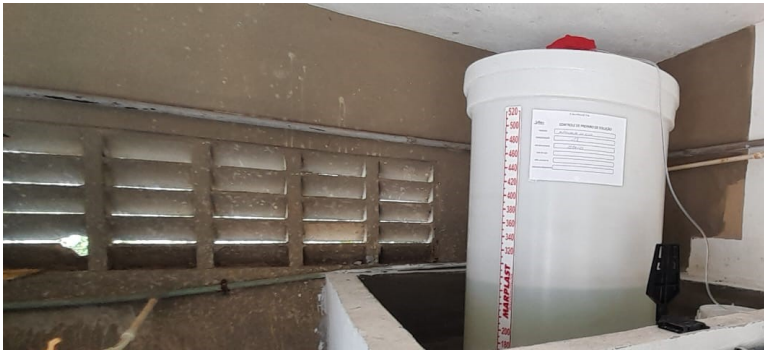
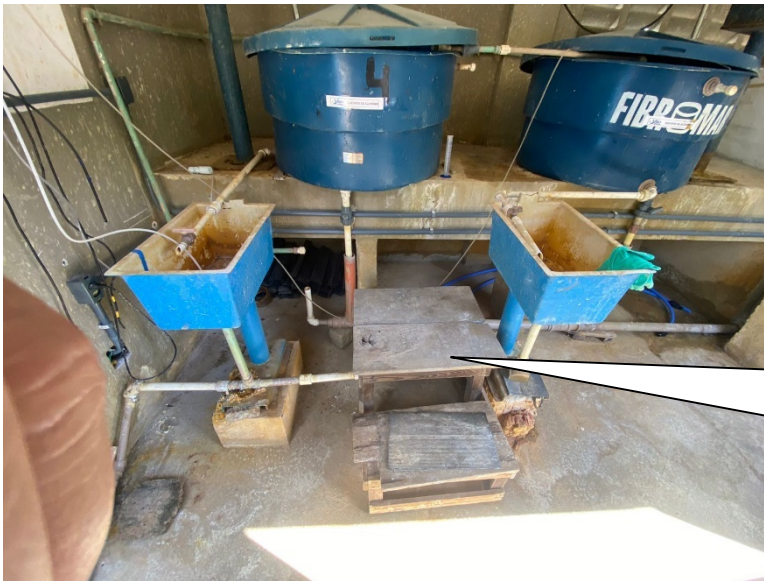
**28.** As caixas de armazenamento do Sulfato não têm dique de contenção e seu manejo traz insegurança ao funcionário que maneja;

Acesso inseguro para manejo do sulfato de alumínio e sem bacia de contenção nas caixas

Acesso inseguro  
para o operador  
subir com

- Atender as NR's de segurança
- Providenciar dique de contenção para as caixas de sulfato

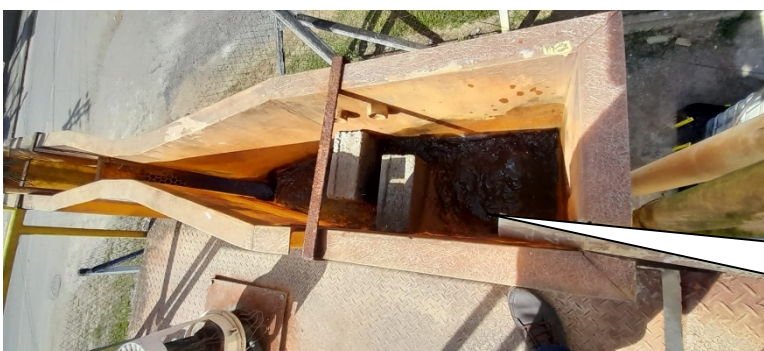
Local  
ETA Compacta Metálica

**24.** Passarela da ETA e escadas apresentando pontos de corrosão;

**FOTO 7**  
**NÃO CONFORMIDADE** Assoalhos e escada da ETA precisando de reparos

- Atender as NR's de segurança

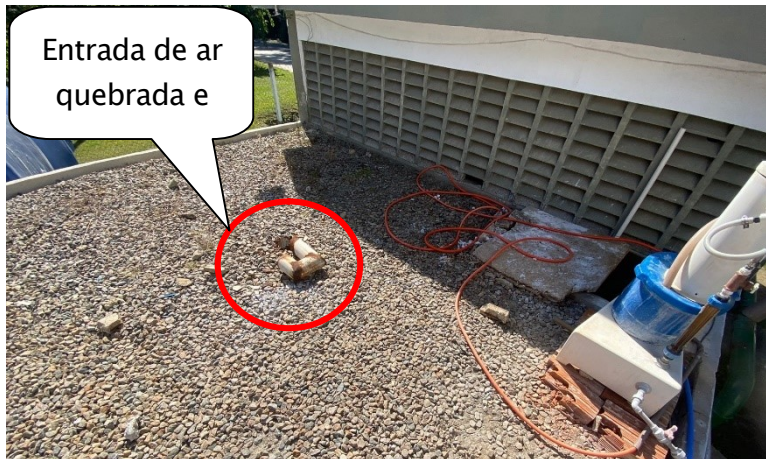
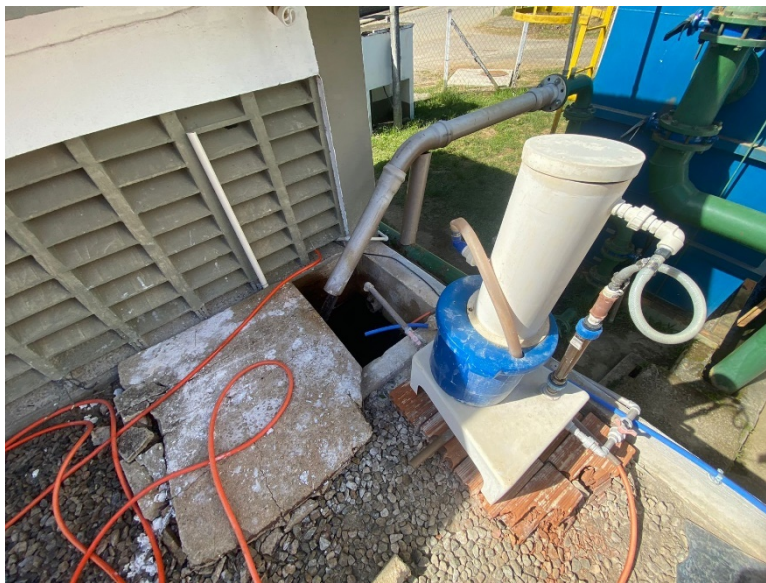
Tanque de contato

Tampa aberta e entrada de ar está danificada e sem tela de proteção contra entradas de corpos estranhos

- Providenciar vedação dos locais

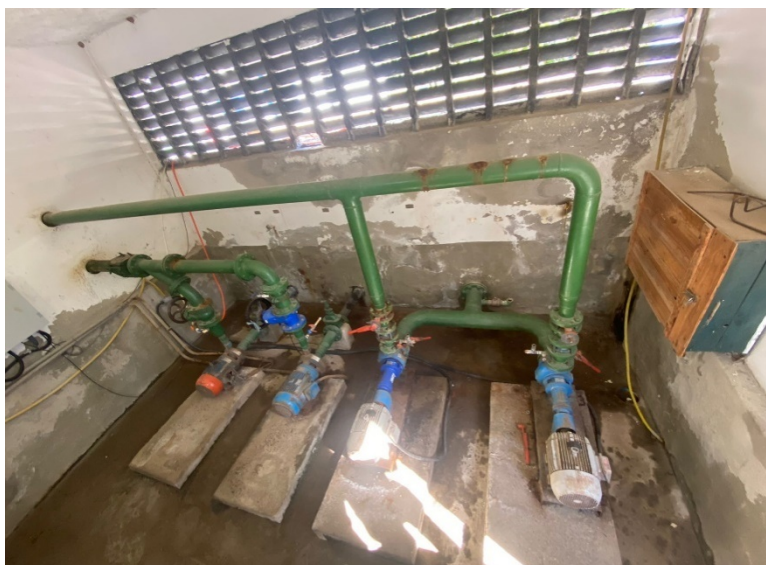
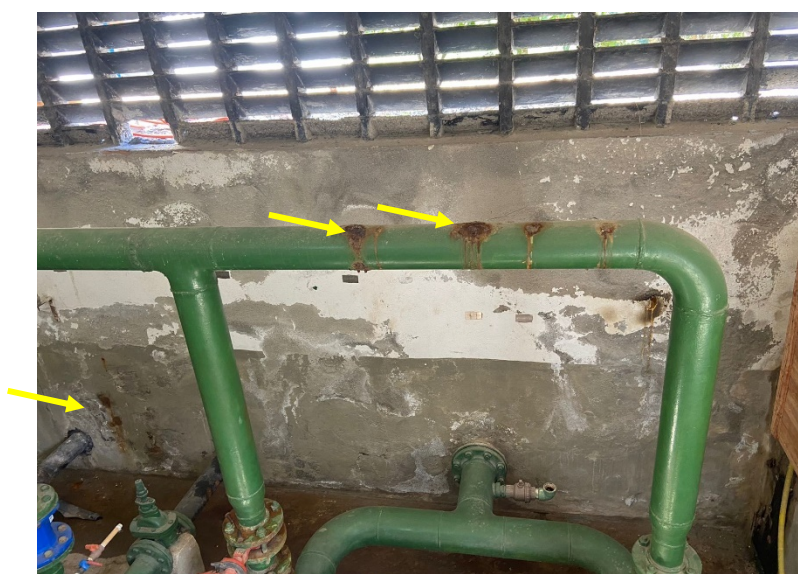
Casa de Bombas da EEAT e lavagem do filtro

**43.** Necessidade pintura nas paredes;

Local precisando de pintura interna, tubulações apresentando pontos de corrosão

- Verificar pontos de corrosão nas tubulações
- Verificar possíveis vazamentos provenientes do tanque de contato e posterior pintura das paredes

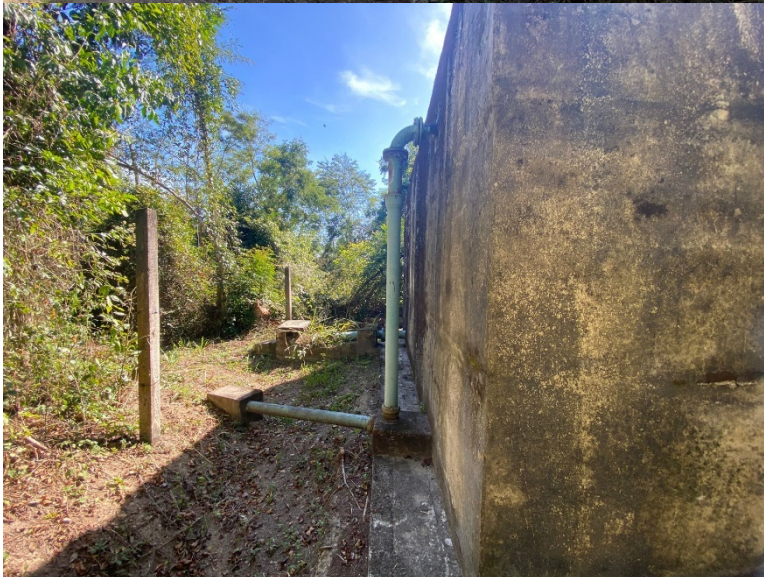
Reservatório

**44.** Sem placa de identificação;

**45.** Sem cercas;

Sem placa de identificação e sem Placa

- Providenciar isolamento do reservatório e identificação

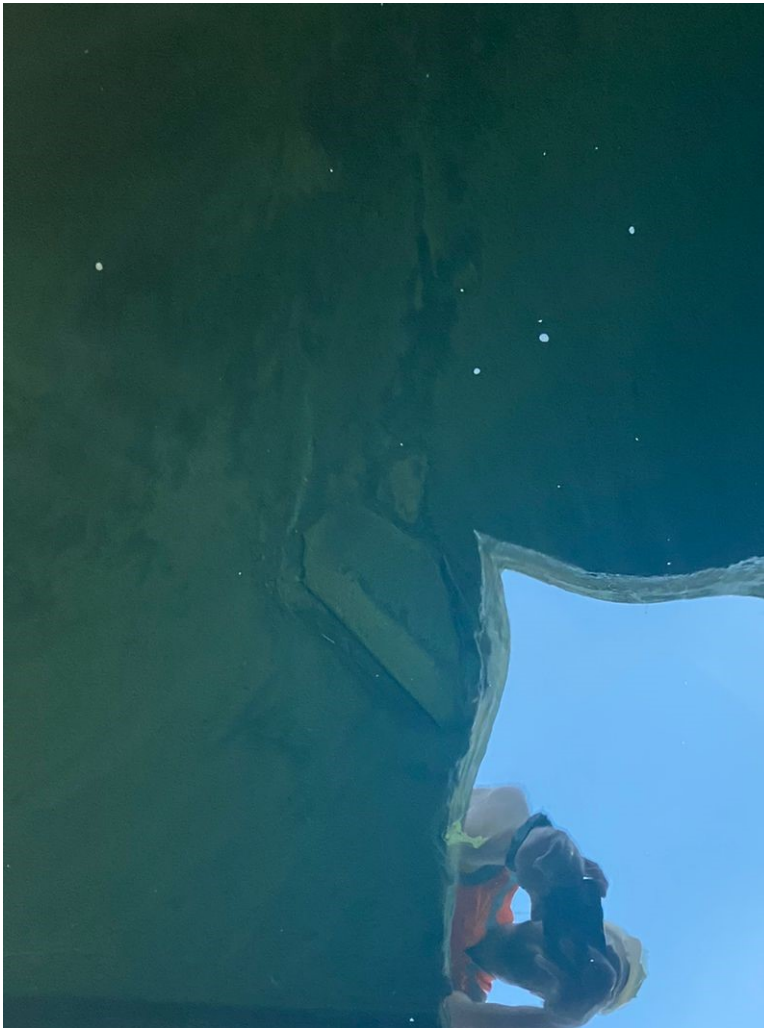
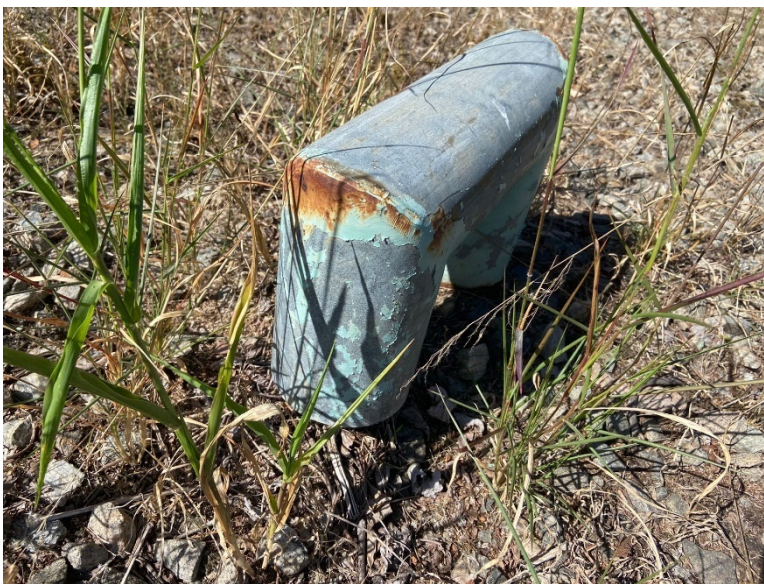
**48.** Sem tampa;

Reservatório sem vedação

- Providenciar vedação, instalando tampa no reservatório e tela no duto de ventilação

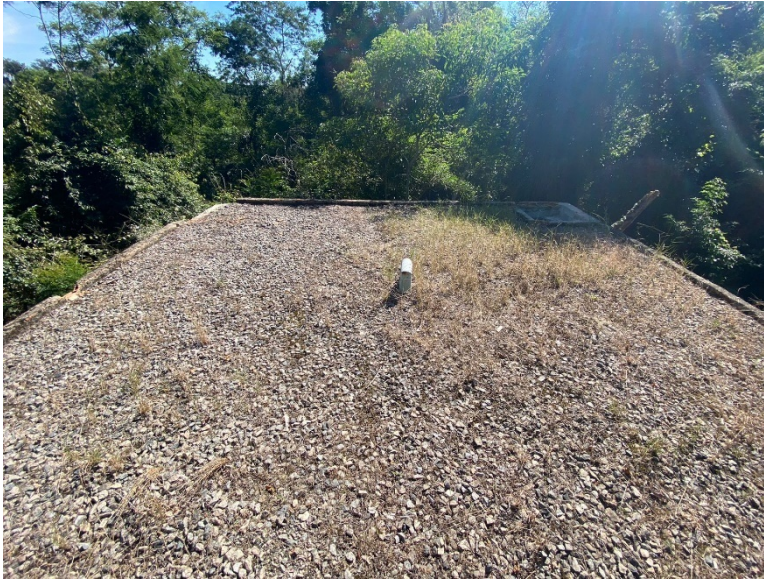
**51.** Apresentando vazamentos em alguns pontos;

**FOTO 10**  
NÃO CONFORMIDADE Vazamento na parede do reservatório
