RELATÓRIO DE FISCALIZAÇÃO

AGENERSA/CASAN Nº 100/2022

Poço Profundo II Andrade Costa

Vassouras / RJ

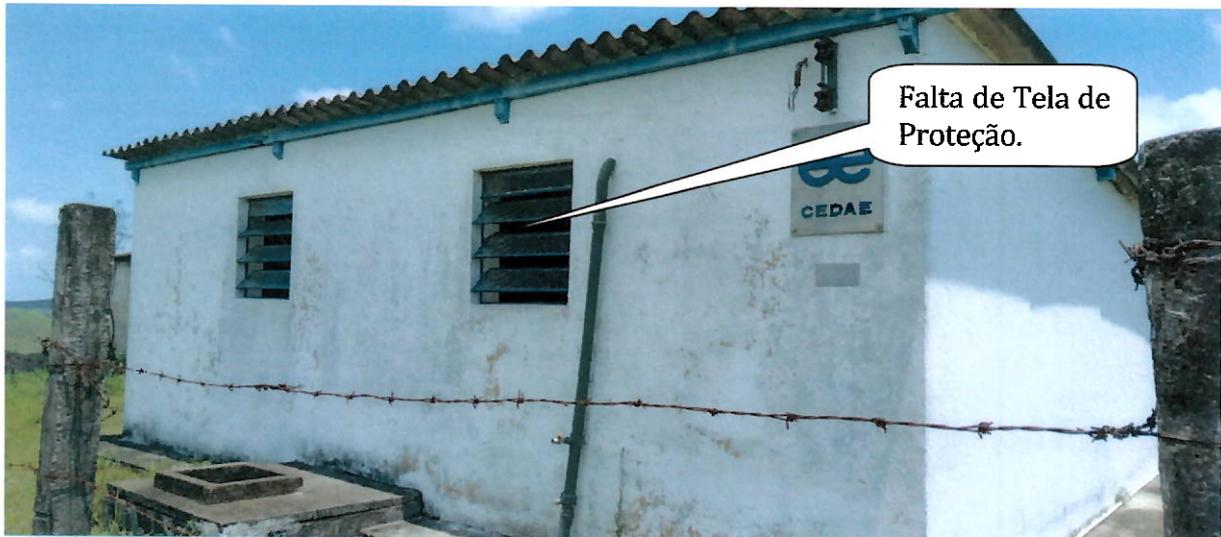
- Não Há identificação na entrada da Unidade de Tratamento.
- Não há grupo gerador de energia elétrica.
- Foi Verificado falta de uma tampa na caixa da Válvula na saída do reservatório.
- Foi Verificado falta de porteira ou tronqueira no cercado de proteção do reservatório.
- Construção ao lado do Poço está em péssimo estado de conservação.
- Não há tela de proteção nas janelas do reservatório.

- a) Identificar a entrada do poço.
- b) Providenciar gerador de energia elétrica.
- c) Providenciar a tampa para a caixa de válvula na saída do reservatório.
- d) Providenciar a complementação do cercamento do reservatório.
- e) Restaurar ou Demolir a construção ao lado do Poço.
- f) Instalação de tela de proteção nas janelas do reservatório.
