RELATÓRIO DE FISCALIZAÇÃO

AGENERSA/CASAN Nº 101/2022

Sistema Poço Profundo I Demétrio Ribeiro

Vassouras / Rio de Janeiro

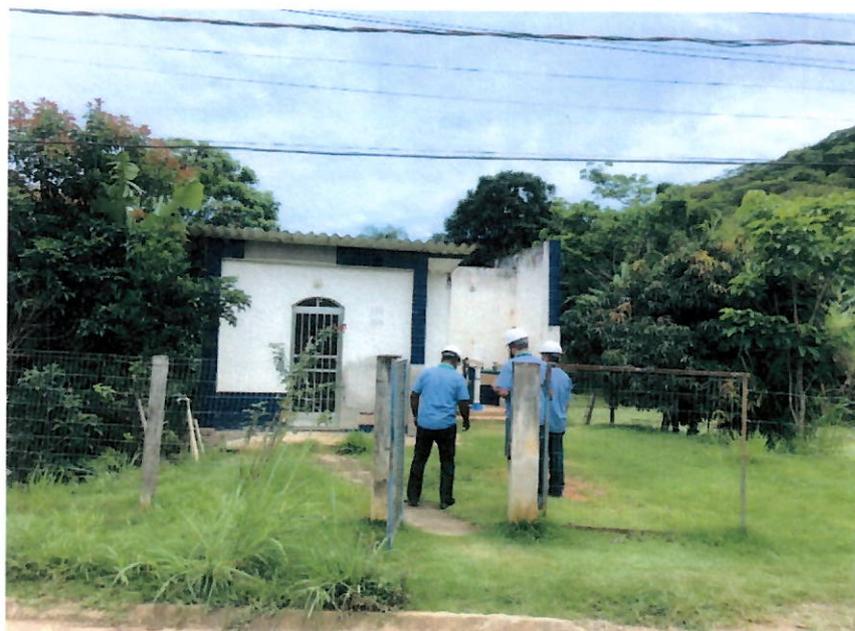
Sistema de Poço Profundo de Demétrio Ribeiro
