<b>1 - RF CASAN N°:</b> 125/2023	<b>2 - Data da Fiscalização:</b> 08/05/2023	<b>3 - Concessionária Fiscalizada:</b> RIO+ SANEAMENTO – Bloco 3
<b>4 - Endereço da Fiscalização:</b> Estr. do Guandu do Sena com Rua Sociólogo Betinho	<b>5 - Bairro(s):</b> Bangu	<b>6 - Município:</b> Rio de Janeiro
<b>7 - Objetivo da Fiscalização:</b> Descrever e detalhar as condições operacionais da Estação Elevatória de Água Tratada Sociólogo Bentina, a cargo da Concessionária. A ação de fiscalização direta foi realizada por profissionais credenciados, visando determinar o grau de conformidade do sistema auditado.		
<b>8 – Representes designados pela Concessionária:</b> Funcionários da AEGEA: Jean Carlos Martins – Operador.		
<b>9 – Descrição do(s) fato(s) relevante(s) encontrado(s) na fiscalização:</b> Conforme Relatório e documentação fotográfica em anexo.		
<b>10 - Norma(s) Aplicável(eis):</b> ABNT NBR 12214 12218

## 15. DESCRIÇÃO DO SISTEMA DE ESGOTAMENTO SANITÁRIO .

- EEAT SOCIÓLOGO BETINHO**

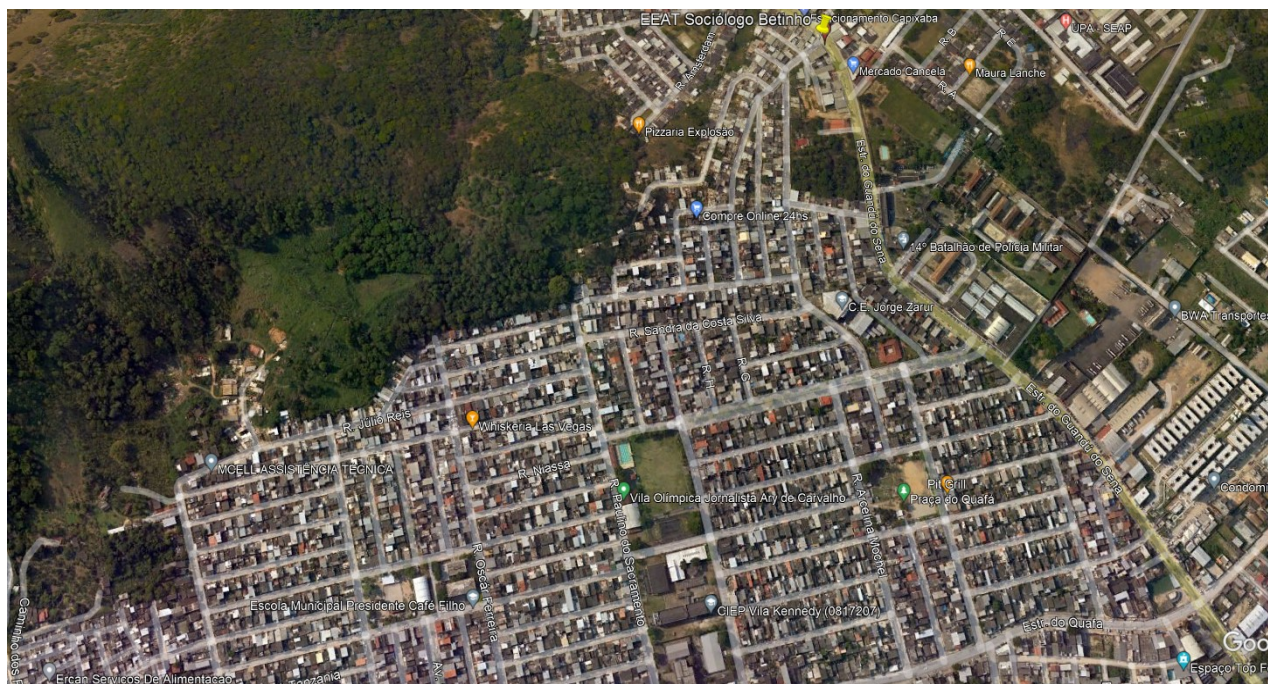
## 16. IMAGEM FOTOGRÁFICA

Sistema composto por um grupo moto-bomba, que estava em operação. Conforme informação do representante da Concessionária todas as EEAT sofrerão intervenção no quadro de comando, com implantação de inversor de frequência e troca do painel onde houver necessidade. Possui telemetria.
