**RELATÓRIO DE FISCALIZAÇÃO
CÂMARA TÉCNICA DE SANEAMENTO**

1- RF CASAN Nº: 167/2023	2 – Data da Fiscalização: 07/06/2023	3 – Concessionária Fiscalizada: Iguá Rio de Janeiro
4 – Endereço da Fiscalização: Av. Salvador Allende, 3200	5 – Bairro(s): Barra da Tijuca	6 - Município: Rio de Janeiro/RJ
7 – Objetivo da Fiscalização: Descrever e detalhar as condições operacionais da Estação Elevatória de Esgoto Bruto (EEEB) Vila dos Atletas, a cargo da Concessionária Iguá Rio de Janeiro. A ação de fiscalização direta foi realizada por fiscais credenciados, visando determinar o grau de conformidade do sistema auditado.		
8 – Representantes designados pela Concessionária: Gabriel Benatti – Coordenador de esgoto Gustavo Coelho – Supervisor de esgoto Lucas Almeida - Regulatório		
9 – Descrição do(s) fato(s) relevante(s) encontrado(s) na fiscalização: Conforme Relatório e documentação fotográfica em anexo.		
10 – Norma(s) Aplicável(eis): ABNT NBR 5410 – Instalações elétricas de baixa tensão. ABNT NBR 12208 - Projeto de estação de bombeamento ou de estação elevatória de esgoto. ABNT NBR ISO 24511 - Atividades relacionadas aos serviços de água potável e de esgoto -Diretrizes para a gestão dos presta

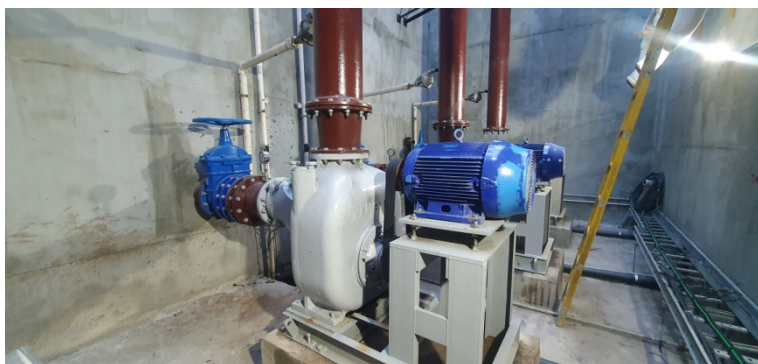
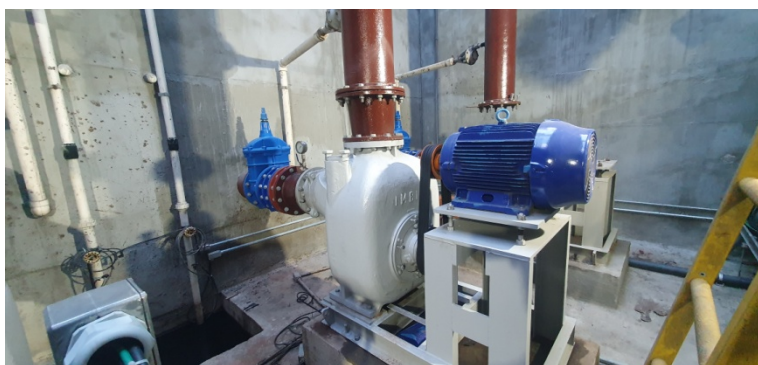
FOTO 8

Motor ausente em um conjunto motobomba

Casa de máquinas – bomba instalada aguardando motor.

- Complementar a instalação do conjunto motobomba (motor e sistema autoescorvante)
