1- RF CASAN N°: 216/2023	2 – Data da Fiscalização: 12/06/2023	3 – Concessionária Fiscalizada: Prolagos
4 – Endereço da Fiscalização: Rua Marechal Floriano, S/N°	5 – Bairro(s): São Bento	6 - Município: Cabo Frio/RJ
7 – Objetivo da Fiscalização: Descrever e detalhar as condições operacionais da Estação Elevatória de Esgoto, a cargo da Concessionária Prolagos. A ação de fiscalização direta foi realizada por fiscais credenciados, visando determinar o grau de conformidade do sistema auditado.		
8 – Representantes designados pela Concessionária: Ricardo Crescencio – Gerente de Serviços Dinomar de Oliveira – Especialista		
9 – Descrição do(s) fato(s) relevante(s) encontrado(s) na fiscalização: Conforme Relatório e documentação fotográfica em anexo.		
10 – Norma(s) Aplicável(eis): ABNT NBR 5410 – Instalações elétricas de baixa tensão. ABNT NBR 12214 - Projeto de estação de bombeamento ou de estação elevatória de água. Portaria GM/MS nº 888/21 – Procedimentos de controle e de vigilância da qualidade da água para consumo humano e seu padrão de potabilidade.

15. DESCRIÇÃO DA EEE

A Elevatória **São Bento**, faz parte do sistema de esgotamento sanitário da ETE **Cabo Frio, RJ**.

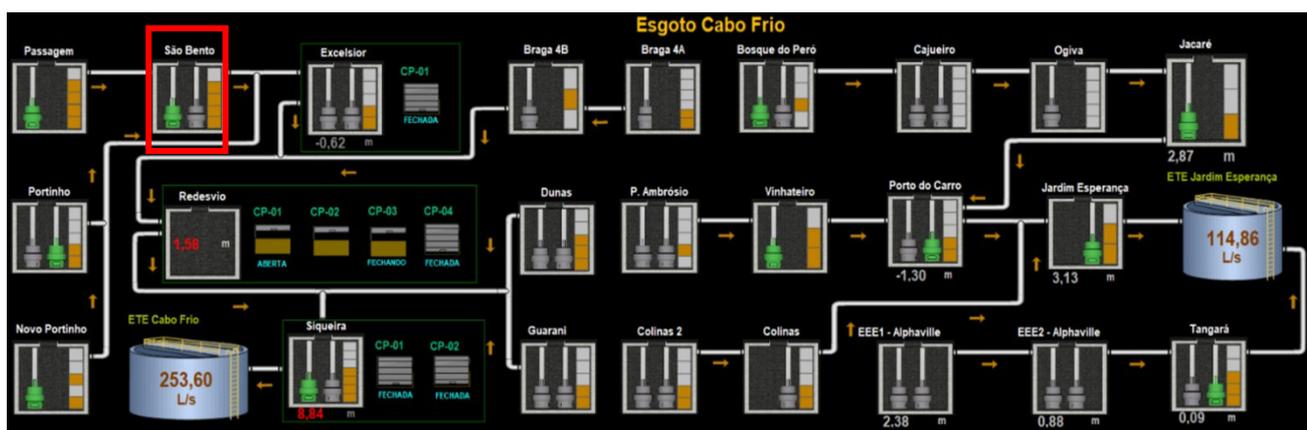
Figura 1 – Fluxograma do sistema de esgoto do Município de Cabo Frio – PROLAGOS.

A elevatória é subterrânea, possui vazão média de 82,50 L/s e realiza o recalque através de dois conjuntos motobomba (1 + 1R) com 25 cv de potência cada, trabalhando de acordo com o nível do poço de sucção. O nível do poço é medido com auxílio de um sensor de nível (bóia). O seu funcionamento no sistema de esgotamento da ETE Cabo Frio está indicado na figura 1 a seguir:
