**RELATÓRIO DE FISCALIZAÇÃO
CÂMARA TÉCNICA DE SANEAMENTO**

1-RF CASAN N°: 231/2023	2-Data da Fiscalização: 06/12/2023	3-Concessionária Fiscalizada: Rio + Saneamento
4-Endereços da Fiscalização: Etr Itaoca, nº 56	5-Bairro(s): Lidice	6-Município: Rio Claro/RJ
7-Objetivo da Fiscalização: Descrever e detalhar as condições operacionais da Estação de Tratamento de Água, a cargo da Rio + Saneamento. A ação de fiscalização direta foi realizada por fiscais credenciados, visando determinar o grau de conformidade do sistema auditado.		
8-Representantes designados pela Concessionária: Antônio Belarmino-Supervisor de Operações Arian Permino- Operador Volante		
9-Descrição do(s) fato(s) relevante(s) encontrado(s) na fiscalização: Conforme Relatório e documentação fotográfica em anexo.		
10-Norma(s) Aplicável(eis): ABNT NBR 5410 – Instalações elétricas de baixa tensão ABNT NBR12214 -Projeto de estação de bombeamento ou de estação elevatória de água. ABNT NBR 12216 - Projeto de estação de tratamento de água para abastecimento público. Portaria GM/MS nº888/21- Procedimentos de controle e de vigilância da qualidade da água para consumo humano e seu padrão de potabilidade. Deliberação AGENERSA Nº 42

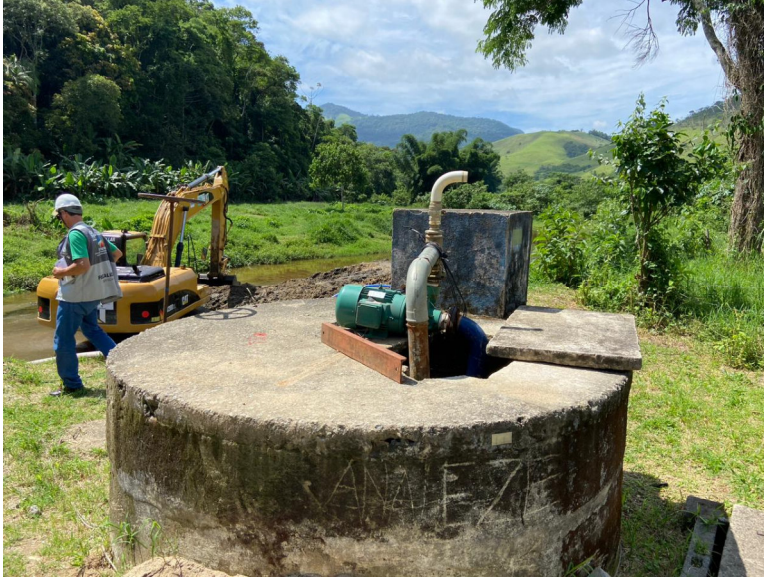
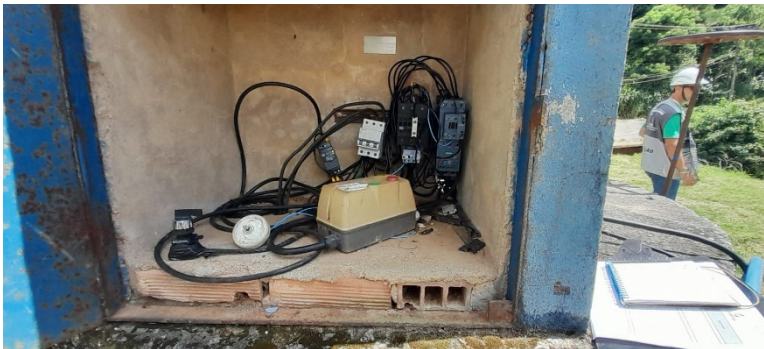
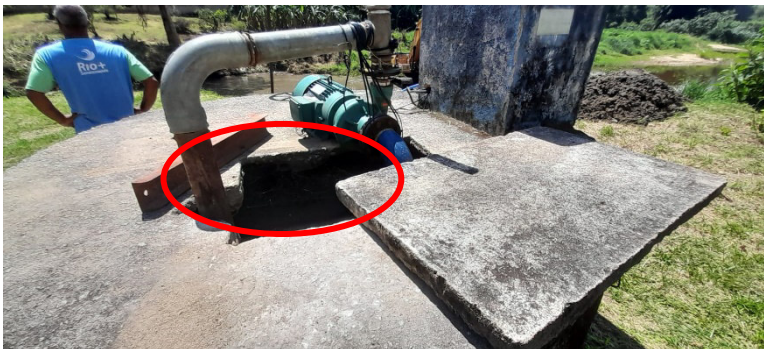
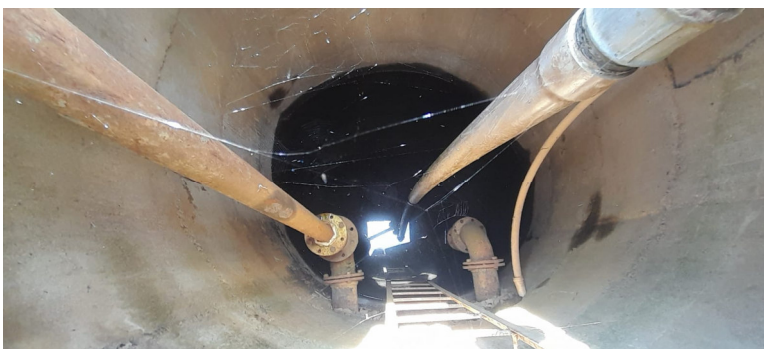
FOTO 1

Captação sem cercas, bomba sem proteção, poço com a tampa aberta, placas de concretos quebradas.

- Isolar a captação;
- Providenciar abrigo para a bomba;
- Isolar poço da captação;
- Substituir placas de concreto danificadas.

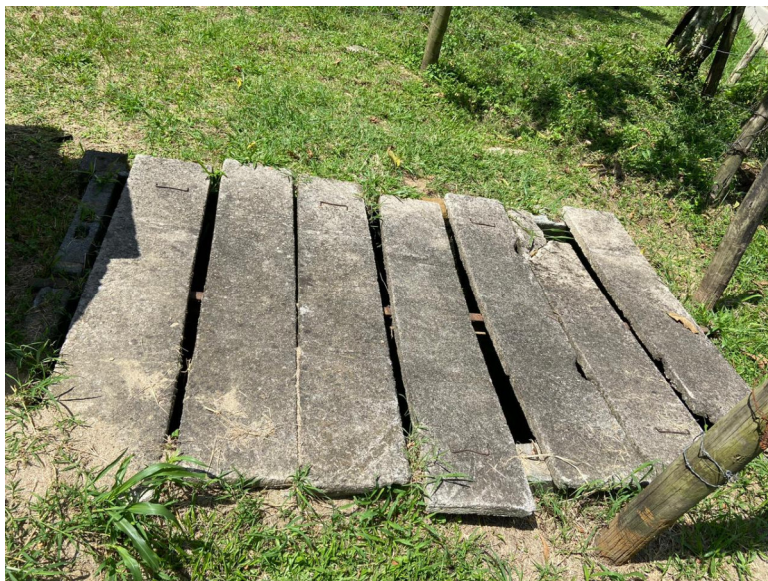
FOTO 2

Área frontal da ETA em situação precária, calçada danificada e com tampas quebradas e cerca aberta para passagem de mangote

- Providenciar a reforma das cercas e calçada.

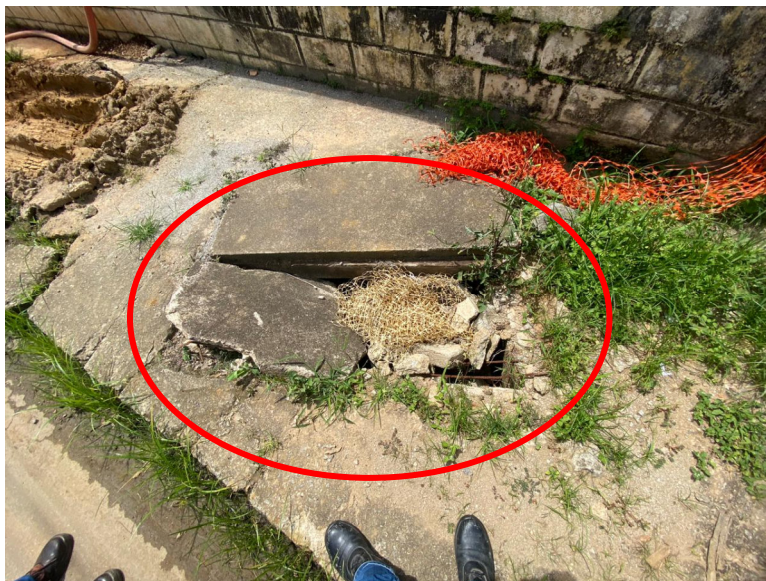
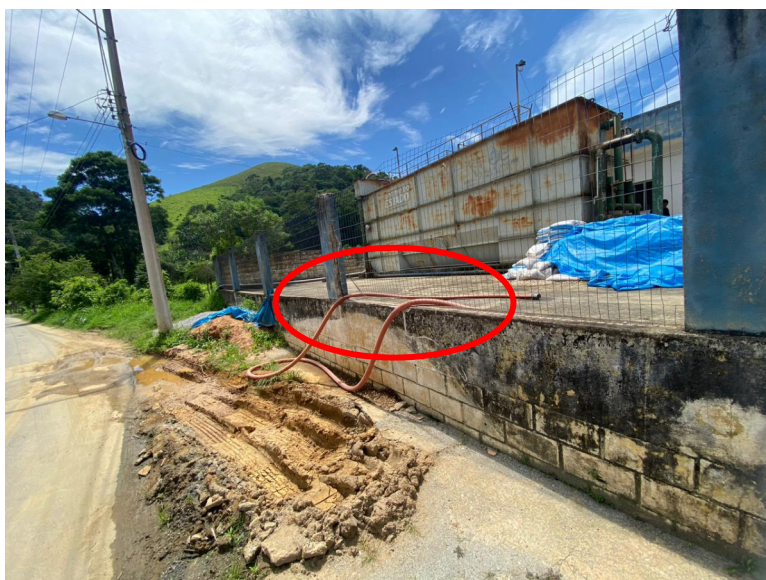
FOTO 3 Disposição de material e tubos diretamente no chão e restos de bombonas e caixas ao longo do terreno da ETA, riscos de animais peçonhentos

- Melhorar a disposição dos materiais.

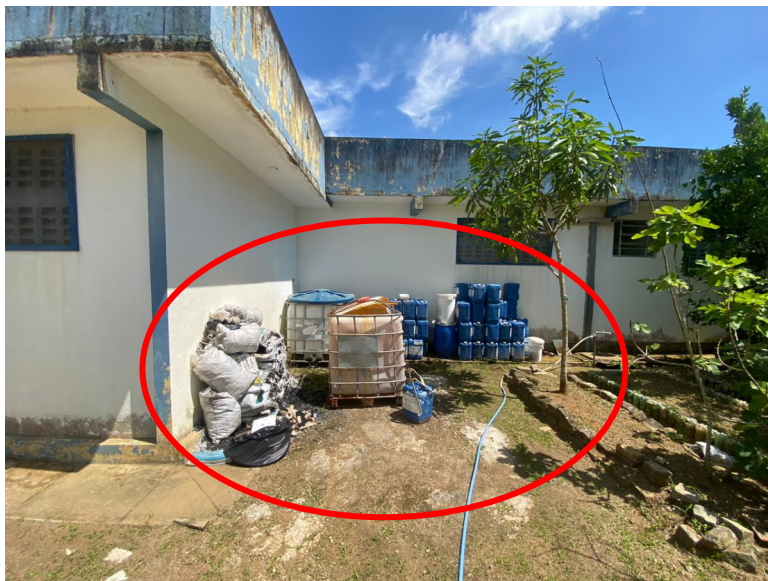
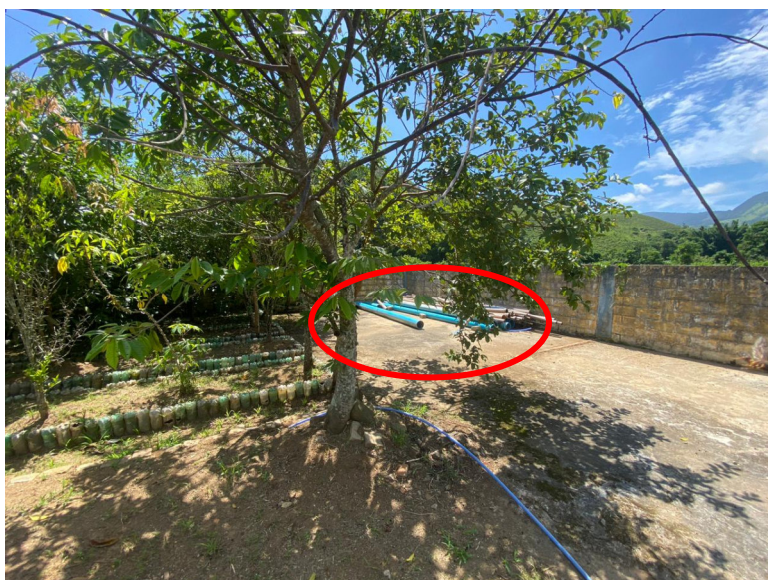
FOTO 4

Hipoclorito de sódio sem identificação

- Instalar placa de identificação próximo ao local.

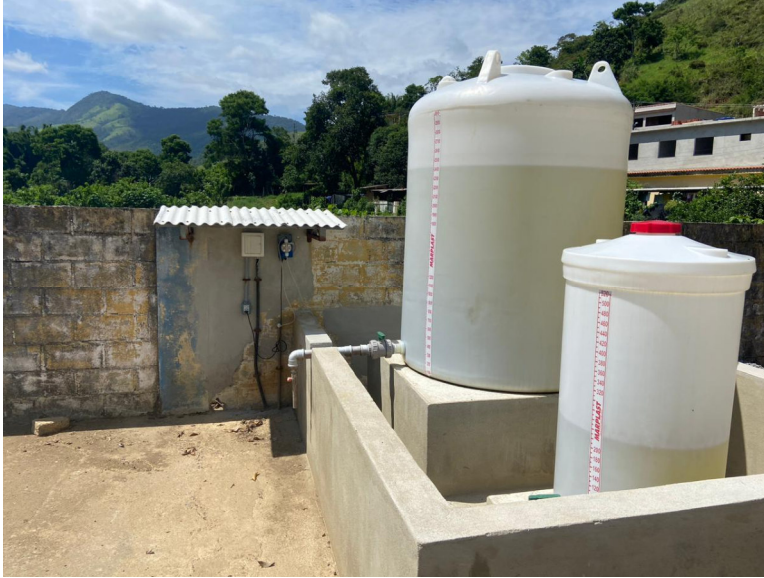
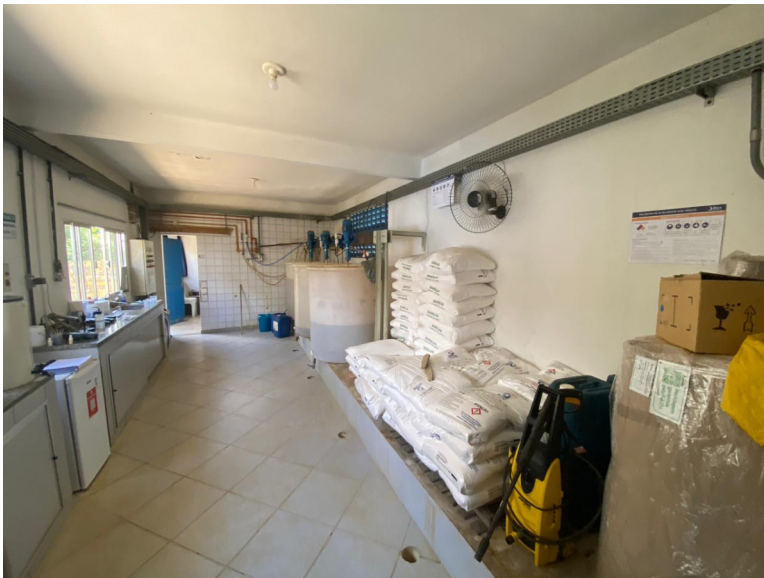
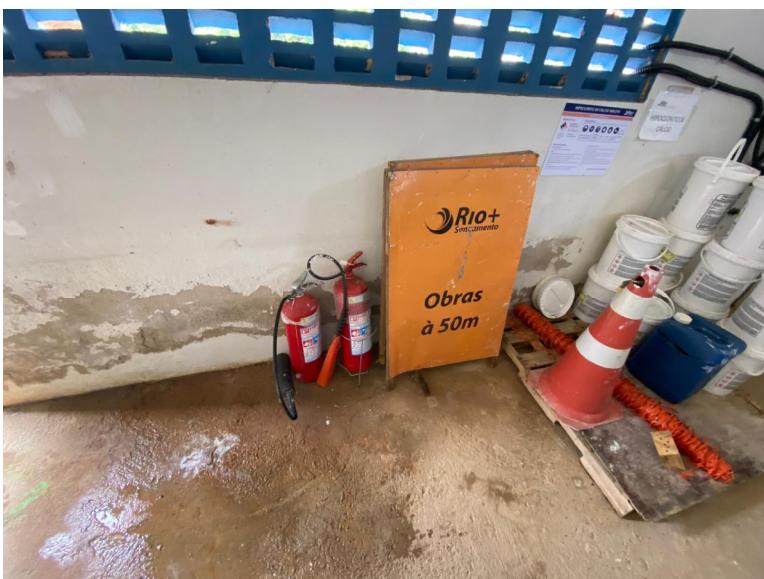
FOTO 5

16. Reservatório de produtos químicos com organização e identificação precárias e em específico do sulfato de alumínio sem contenção para eventuais vazamentos (**não conformidade apontada no relatório anterior**);

Armazenamento do Sulfato de Alumínio sem diques de contenção e/ou em dique com volumes não apropriados em casos de vazamentos

- Providenciar reforma nas cercas;
- Providenciar porta para o quadro de força.

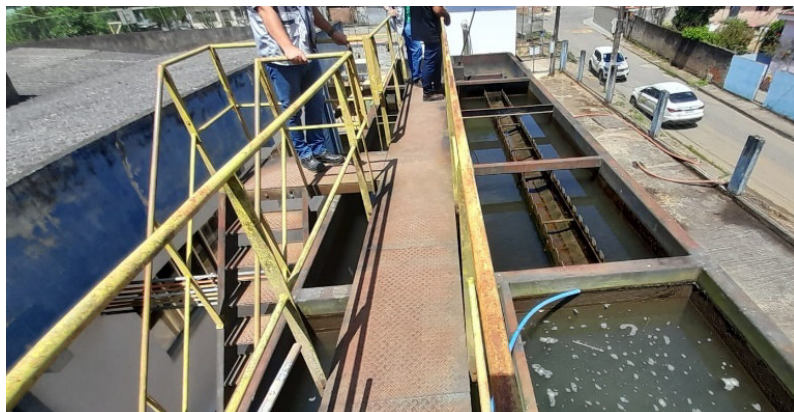
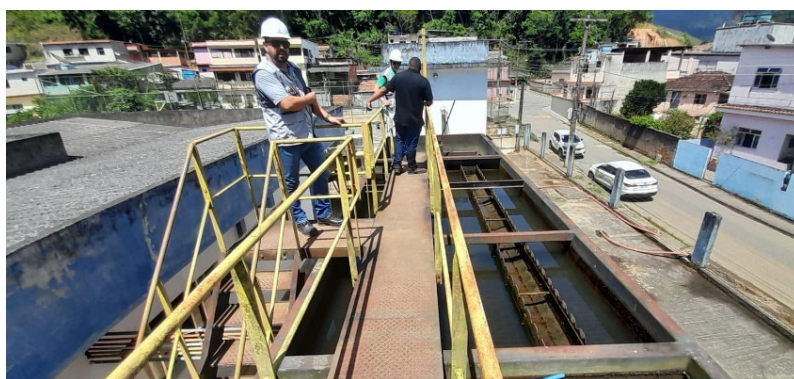
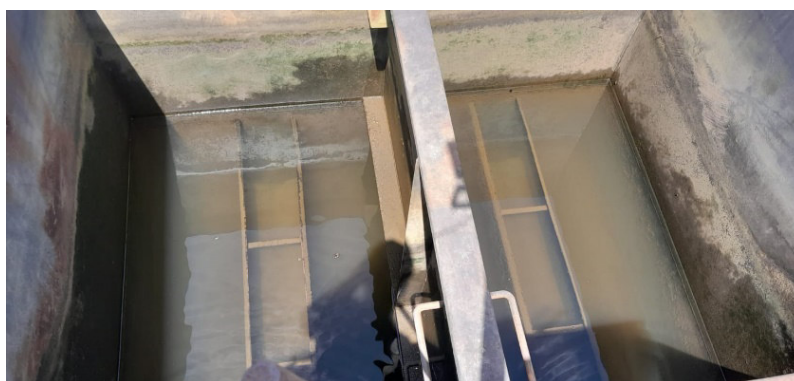
FOTO 8

10. Sem guarda corpo na escada de acesso à elevatória de água tratada (**não conformidade apontada no relatório anterior**);

Escada de acesso à elevatória e parte superior do tanque de contato sem guarda corpo e

- Providenciar guarda corpo.
