Processo n.º.: E-12/003/257/2016
Autuação: 10/06/2016
Concessionária: CEG
Assunto: FT - Fuga causada por terceiros ocorrida na Av. Ministro Viveiros de Castro, 104 -Copacabana - Rio de Janeiro/RJ.
Sessão Regulatória: 31de janeiro de 2017.

RELATÓRIO

VOTO

DELIBERAÇÃO AGENERSA Nº 3060 , DE 31 DE JANEIRO DE 2017.

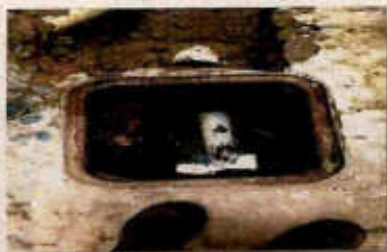
A Câmara Técnica de Energia desta Agência, em seu parecer, cita que "(...) Em atendimento ao solicitado no Relatório de Fiscalização CAENE N° E- 003/16 a Concessionária encaminhou a DIJUR-E-634/16, folhas 21 a 24, onde podemos observar que, de fato, a tubulação com diâmetro de 3" de aço, pertencente ao ramal interno estava passando dentro da caixa de esgoto, conforme podemos observar, no trecho do referido documento, reproduzido em imagem, abaixo:

Acrescenta a CAENE que "(...) podemos observar, que a Concessionária executou, em 03/06/2016, o remanejamento do ramal interno, em PE 90mm, de modo que o mesmo contornasse a caixa de esgoto, deixando assim de passar no interior da mesma, conforme podemos observar, no trecho do referido documento, reproduzido em imagem, abaixo:

Por fim, conclui a CAENE que "(...) Diante do exposto, podemos verificar que o ramal interno estava passando dentro da caixa de esgoto, indo em desacordo com alínea B do Item 8 do Regulamento de Instalações Prediais - RIP. Mesmo que a Concessionária tenha normalizado a instalação, não fica isenta das sanções previstas para o descumprimento apontado":

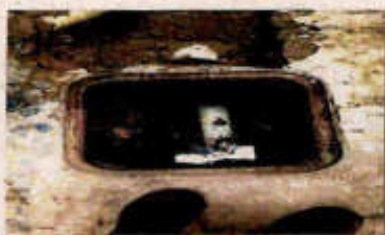
Em razão do incidente, a CAENE, por meio do Termo de Notificação n.º 006/2016 e do Relatório de Fiscalização E-003/16, relata todo o ocorrido e esclarece que a tubulação do ramal interno de gás estava passando dentro de um tubo para esgoto localizado no fundo de uma caixa de passagem de esgoto.

Em suas razões, a Concessionária encaminha relatório da execução dos serviços, e, em seguida, fotos do projeto. Por sua vez, a CAENE, ao analisar a ocorrência, observa que "(...) a tubulação, com diâmetro de 3" de aço, pertencente ao ramal interno, estava passando dentro da caixa de esgoto, conforme podemos observar, no trecho do referido documento, reproduzido em imagem, abaixo:

Acrescenta a CAENE que a Concessionária executou o remanejamento do ramal interno, de modo que o mesmo contornasse a caixa de esgoto, deixando assim de passar no interior da mesma, conforme podemos observar na imagem, abaixo:

Ao final, a CAENE registra que o ramal interno, que estava passando dentro da caixa de esgoto, encontra-se em desacordo com alínea B do Item 8 do Regulamento de Instalações Prediais - RIP.
