RELATÓRIO DE FISCALIZAÇÃO

RELATÓRIO DE VISITA TÉCNICA/CASAN Nº 08/2022

ASSUNTO: INQUÉRITO CIVIL Nº 20/2020 – MPRJ – Suposta irregularidade no abastecimento de água.

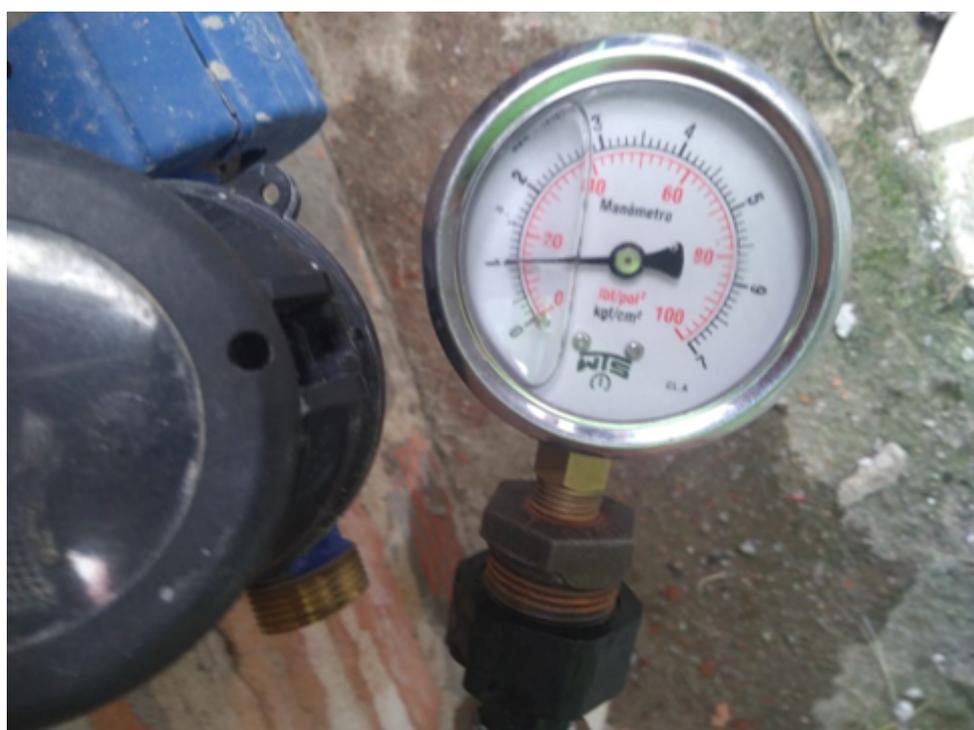
O Engenheiro da Casan, ao chegar no endereço da autora da denúncia, foi recebido pela Sra. Vera Lúcia Esteves, sogra da denunciante, que autorizou a entrada desta Fiscalização e dos funcionários da Concessionária. Foi constatado que o abastecimento de água estava normalizado, com uma pressão hidráulica disponibilizada no interior da residência suficiente para atender ao abastecimento de todos os reservatórios (cisterna e 04 caixas d’água superiores de 1.000 litros). Cumpre salientar que foi encontrada uma pressão de 10 Metros de Coluna D’Água (m.c.a), conforme foto nº 04, o que é considerada pressão satisfatória.

Foto 04 – Rua Baião Parente, 34 – Guadalupe (Manômetro 10 M.C.A)

Metros de Coluna D'Água (m.c.a), conforme foto nº 04, o que pode ser considerada tecnicamente satisfatória.

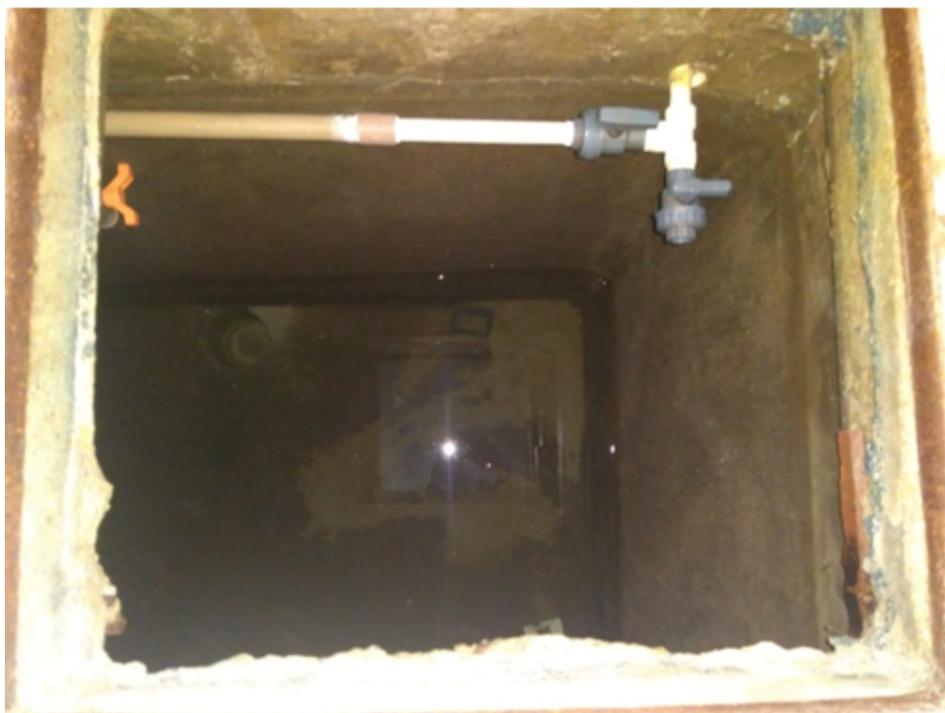
Foto 05 – Rua Baião Parente, 34 – Guadalupe (Cisterna com os registros fechados)

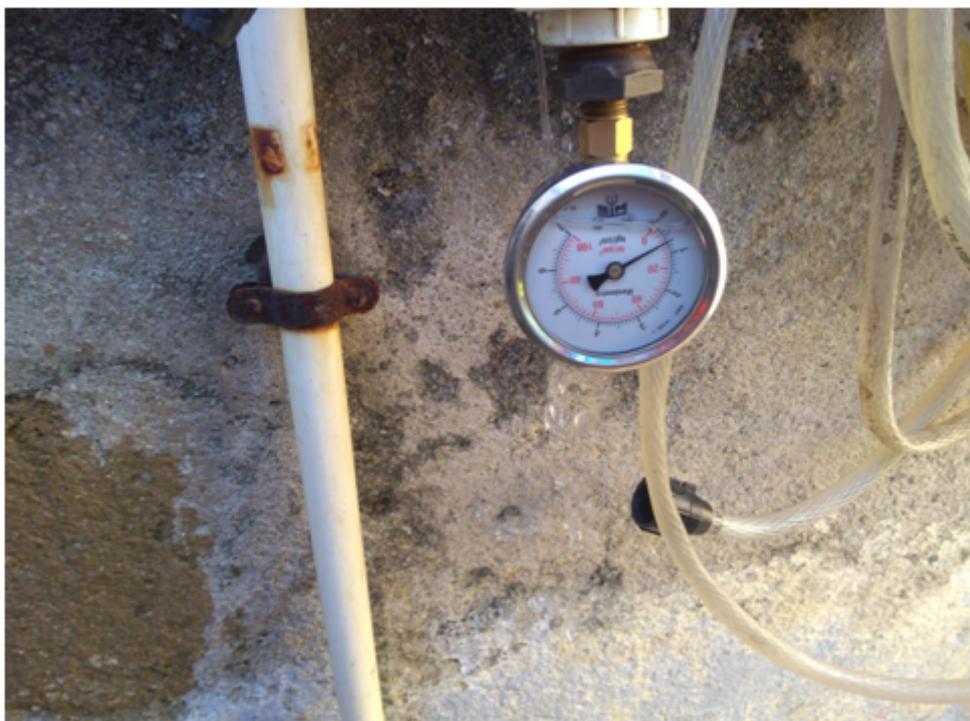
Dando prosseguimento à Visita Técnica, foram realizados, em alguns endereços da Rua Baião Parente, testes com manômetro para medir a pressão hidráulica disponibilizada pela Concessionária: No nº 98, Sr. Alex Moraes, obteve-se leitura de 07 m.c.a, conforme foto nº 09, e no nº 80, Sr. Cristiano Inácio, aferiu-se 07 m.c.a, conforme foto nº 07. Todos informaram que estavam com o abastecimento normalizado.

Foto 07 – Rua Baião Parente, 80 – Guadalupe (Manômetro 07 M.C.A)

Além disso, foi realizado em alguns endereços da Rua Baião Parente, testes com manômetro para medir a pressão hidráulica disponibilizada pela Concessionária: no nº 98, Sr. Alex Moraes, 07 m.c.a, conforme foto nº 09 e no nº 80, Sr. Cristiano Inácio, 07 m.c.a, conforme foto nº 07. Todos informaram que estavam com o abastecimento normalizado.

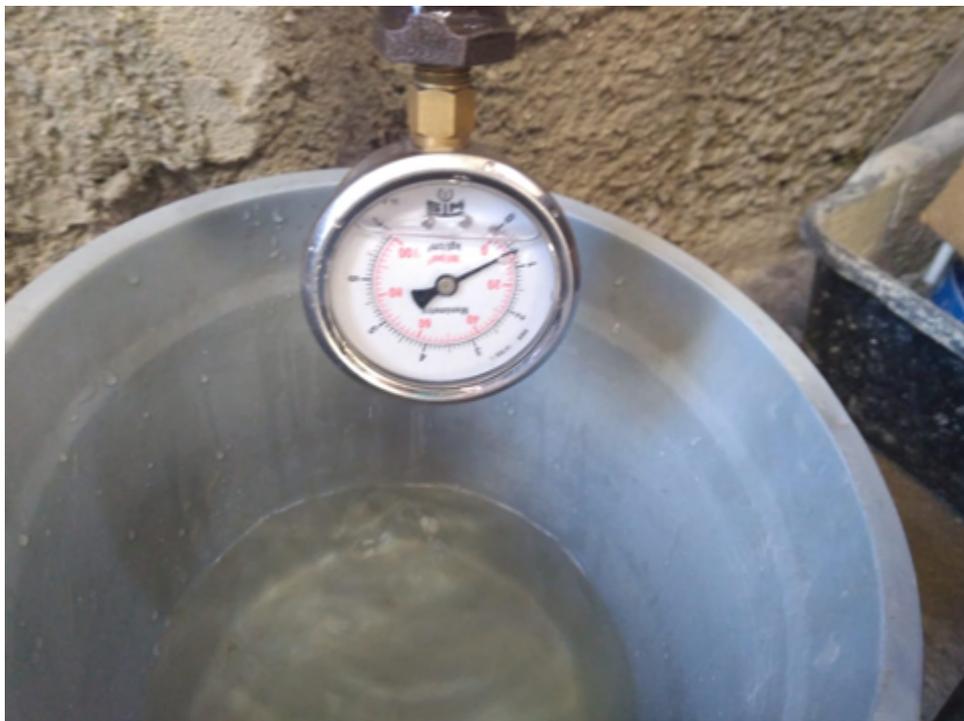
Foto 09 – Rua Baião Parente, 98 – Guadalupe (Manômetro 07 M.C.A)

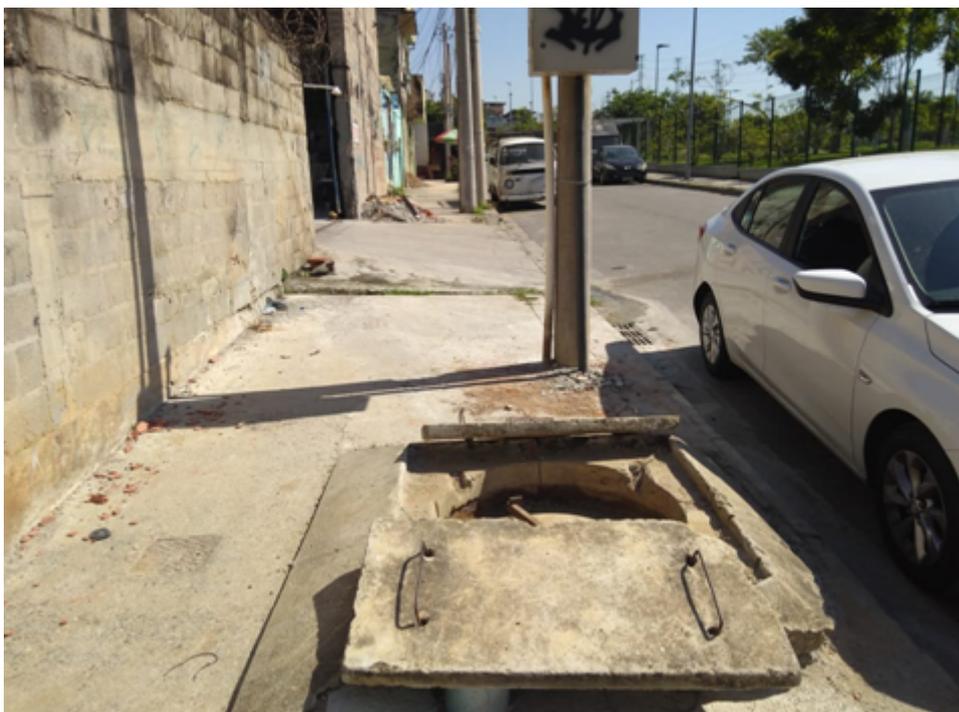
Segundo informações dos funcionários da Concessionária Águas do Rio, o abastecimento da Rua Baião Parente, e adjacências, encontram-se normalizado. Ainda, a referida rua e áreas vizinhas são abastecidas pelo recalque de elevatória (Menezes Brum), localizada na Rua Menezes Brum.

De acordo com as informações dos funcionários de Águas do Rio não há ocorrências de falta de abastecimento nessa localidade, mas apenas algumas intercorrências provocadas, ocasionalmente, por falta de energia elétrica, que paralisa o funcionamento das bombas, ou reparos nos equipamentos da elevatória. Fatos que são pontuais, rápidos em seus reparos e restabelecimento do serviço.

Foto 10 – Rua Menezes Brum – Guadalupe (Elevatória Menezes Brum)
