RELATÓRIO DE VISITA TÉCNICA CASAN Nº 011/2020

Companhia: CEDAE

Assunto: Ocorrência Registrada na Ouvidoria da AGENERSA nº 2018007111

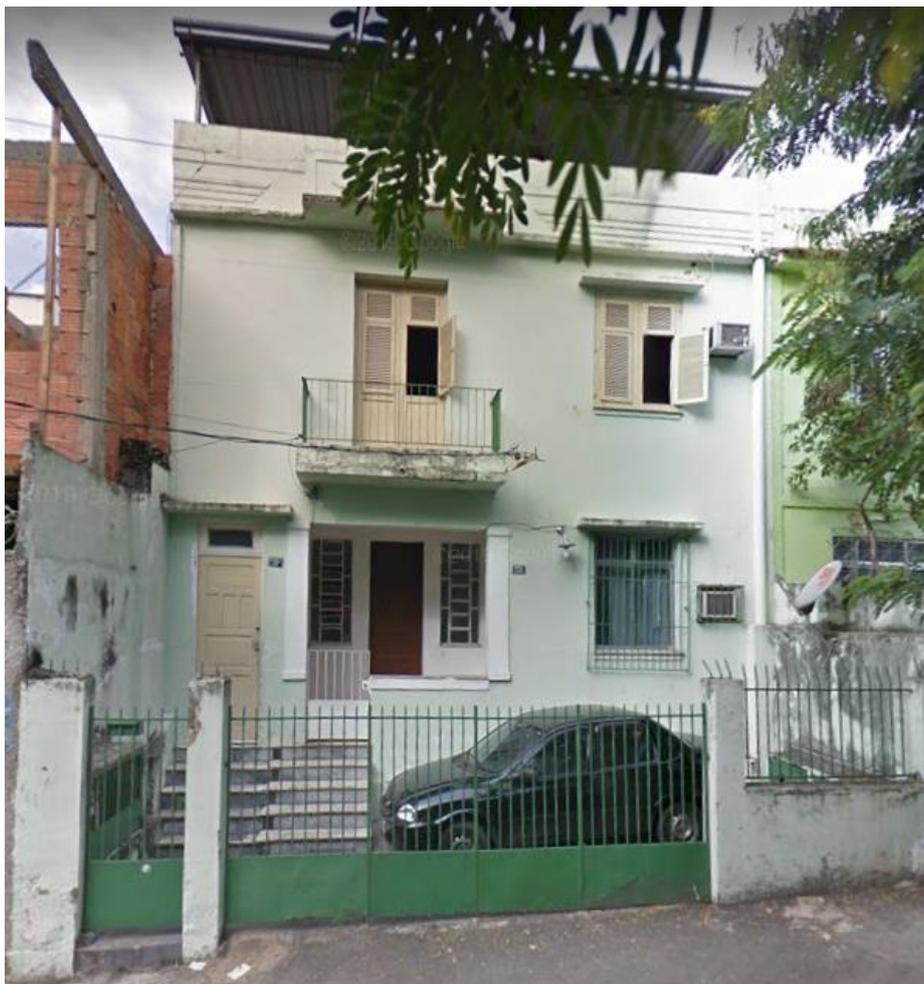
RUA MANOEL MIRANDA, 231, ENGENHO NOVO, RIO DE JANEIRO

Em 22/01/2019, foi realizada vistoria no local, ocasião em que fomos recebidos pelo filho do usuário reclamante. Na oportunidade foi realizada uma enquete com os vizinhos, que também não possuíam cisterna (reservatório inferior). Esta situação motivou a observação da necessidade de os usuários possuírem uma cisterna, por força do artigo 29 do Decreto Estadual no 553/1976, que disponibiliza a seguinte redação:

A título de informação, sob o veículo do registro fotográfico, há espaço para construção de uma cisterna. Foi explicado, ainda, que a pressão de serviço disponibilizada, eventualmente, poderia ser insuficiente para o abastecimento dos reservatórios superiores, portanto, a necessidade da existência das cisternas, que em situação de intermitência no abastecimento ou diminuição de pressão, irão proporcionar reservação garantida.
