## RELATÓRIO DE VISTORIA TÉCNICA CARES Nº 15/2017

### **Assunto: ACIDENTE OCORRIDO EM 14/06/2017 - ROMPIMENTO DE TUBULAÇÃO DA CEDAE.**

Em função do rompimento de uma tubulação da CEDAE, de água tratada e de diâmetro de 600 mm, especificamente na Avenida Bartolomeu Mitre, 1.269, com fundos para Avenida Rodrigo Otávio, onde se encontra instalada a 3ª Gerência de Conservação, da Secretaria Municipal de Conservação - SECONSERVA da Prefeitura do Rio de Janeiro, no Bairro da Gávea, foi realizada vistoria técnica em 14 de junho de 2017 para avaliação dos efeitos da ocorrência.

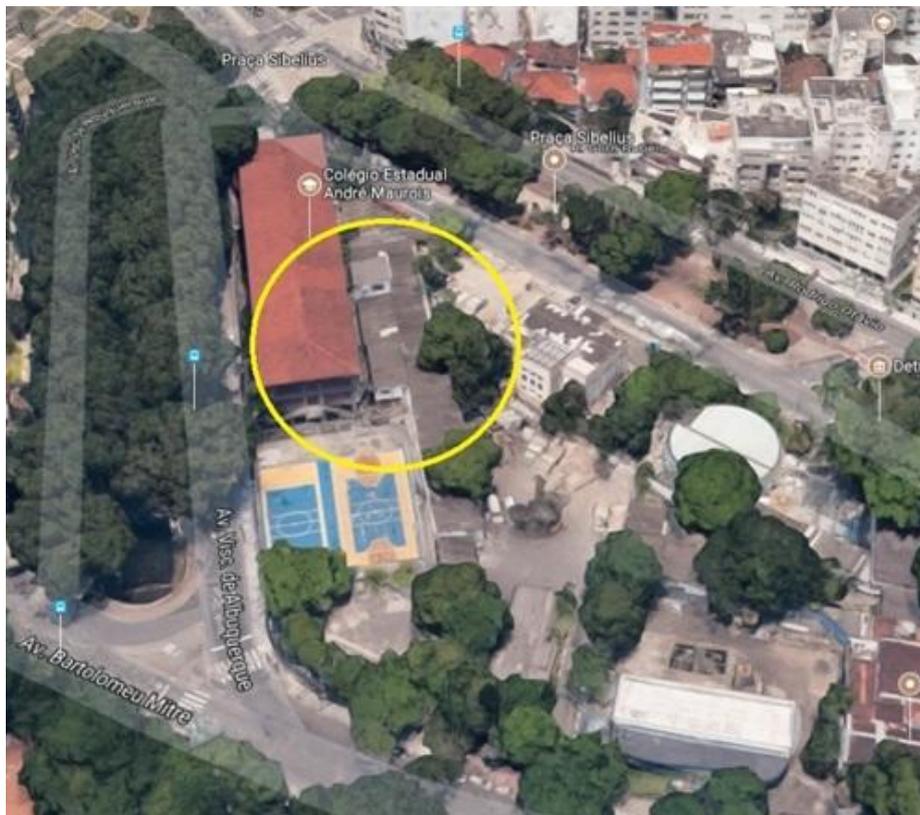
PONTO DO ROMPIMENTO DA ADUTORA - DETALHE EM AMARELO

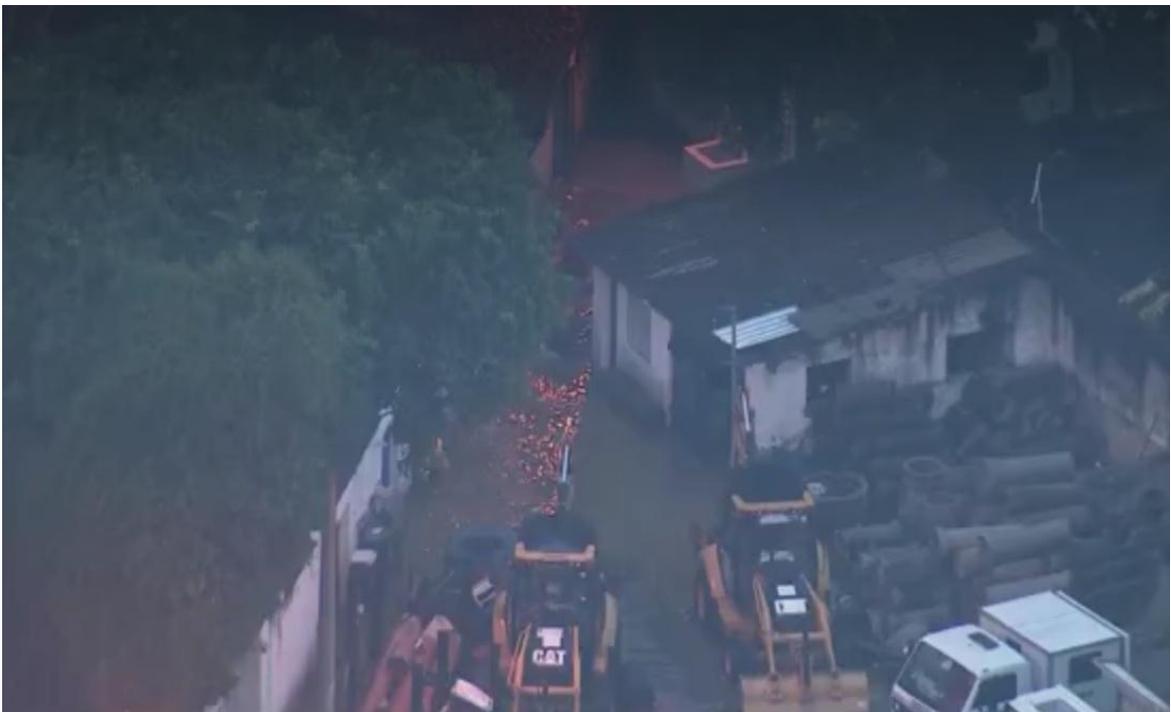
PÁTIO ALAGADO NA 3ª GERÊNCIA DE CONSERVAÇÃO - ANTES DA CHEGADA DA CEDAE

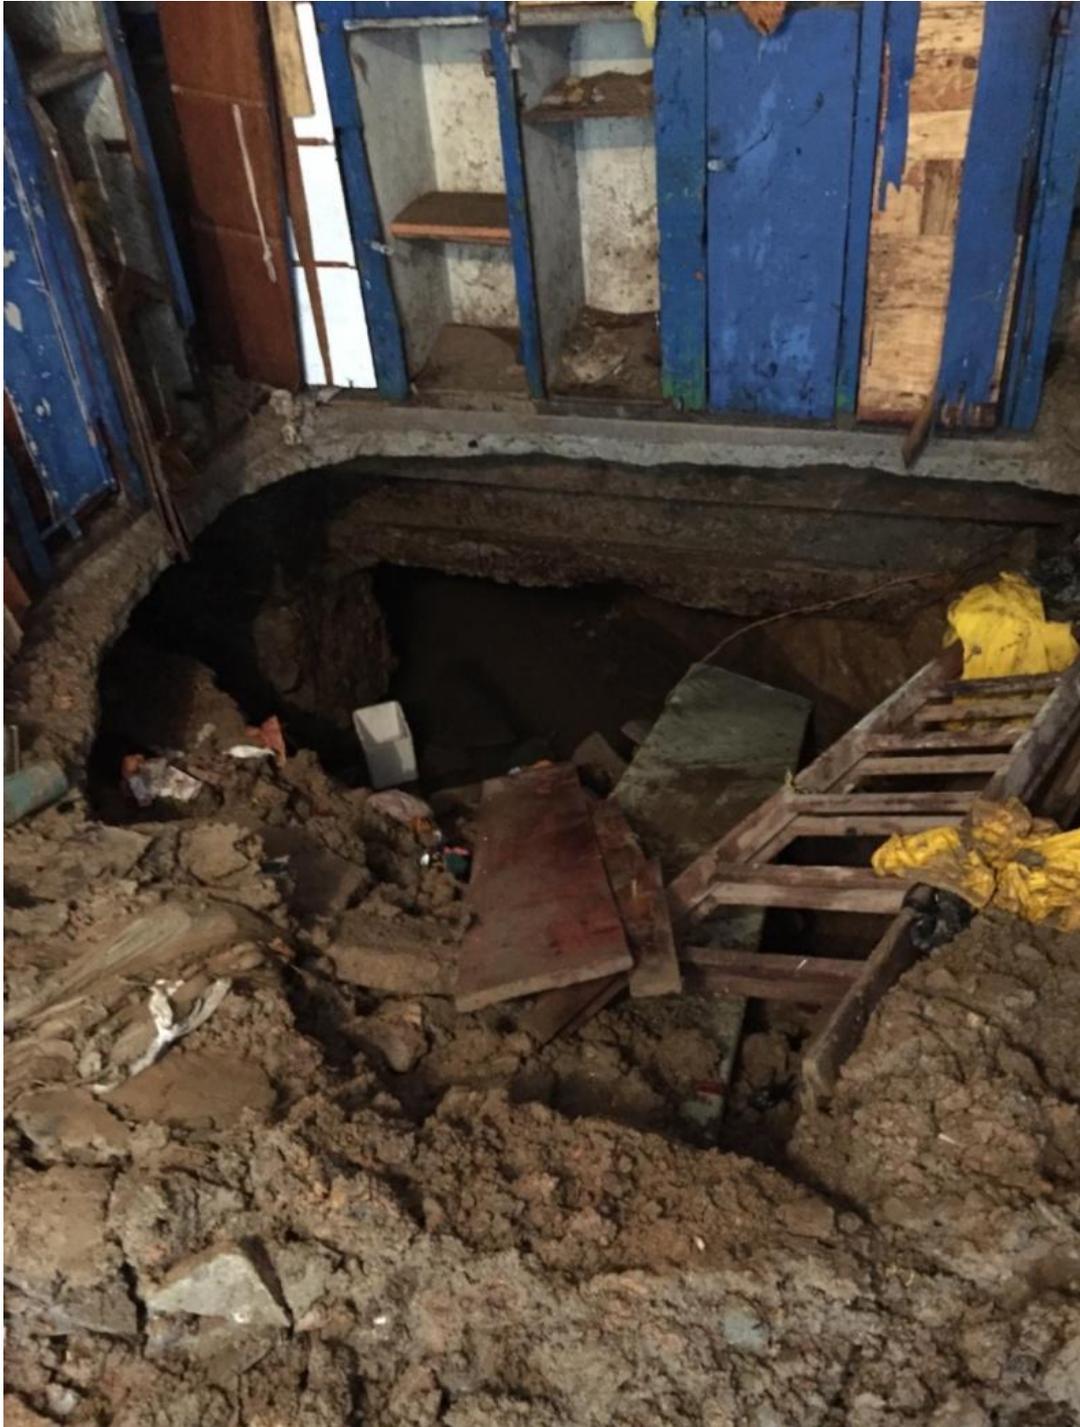
LOCAL DO ROMPIMENTO DA ADUTORA - VESTIÁRIO DOS FUNCIONÁRIOS DA 3ª GERENCIA DE CONSERVAÇÃO

De fato, houve um acontecimento imprevisto com consequências danosas, como o piso do vestiário dos funcionários da 3ª Gerência de Conservação da Secretaria Municipal de Conservação - SECONSERVA, além do incômodo aos moradores da Gávea e adjacências, causando complicações no trânsito da região.

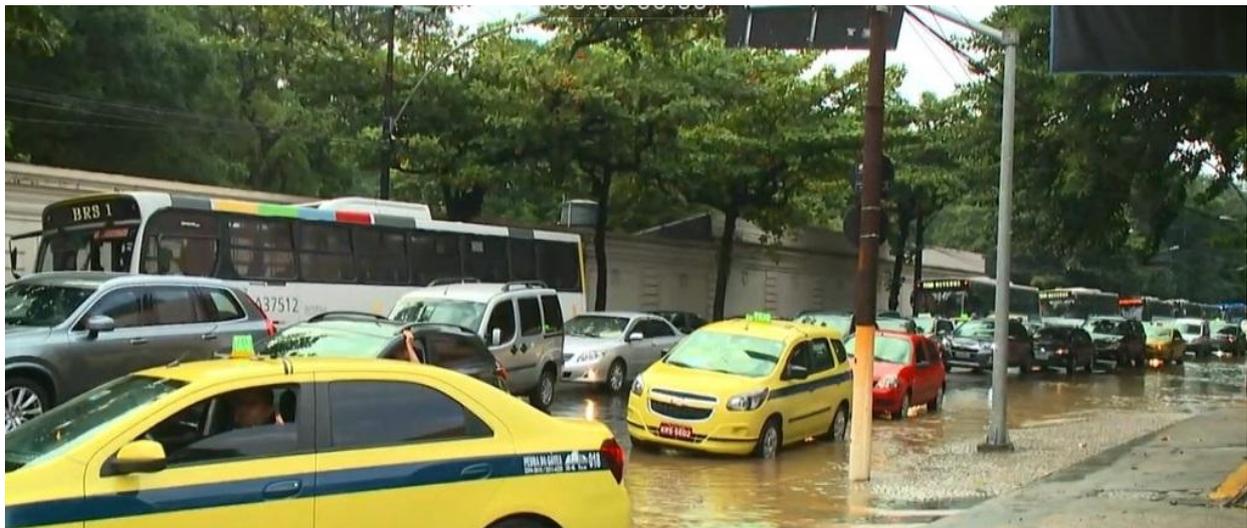
RUA BARTOLOMEU MITRE

O alagamento, devido ao rompimento da adutora, se espalhou pela via e invadiu a Rua Jardim Botânico no sentido Humaitá, dificultando a passagem dos carros.

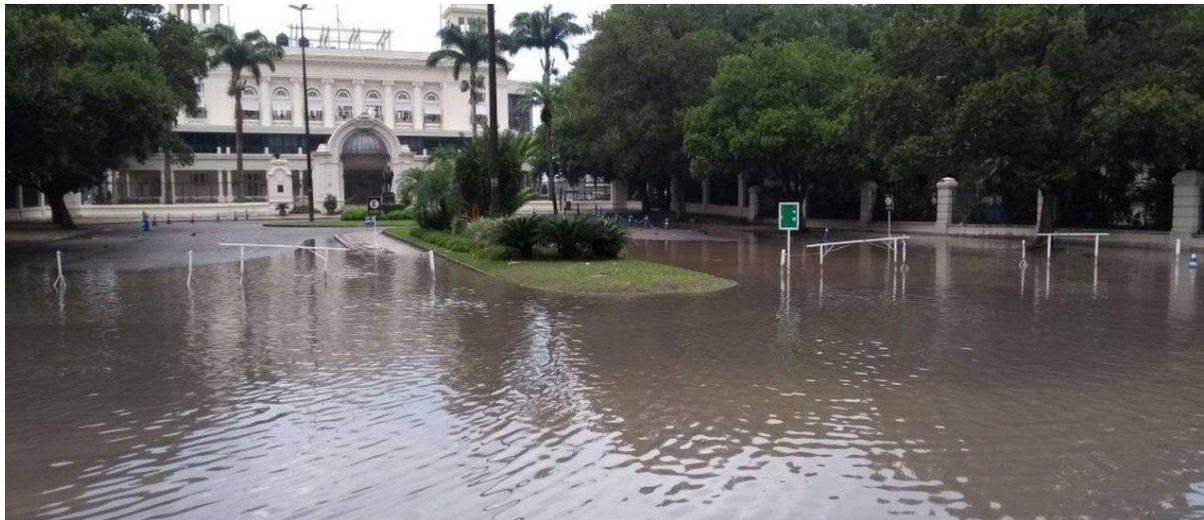
AVENIDA RODRIGO OTÁVIO - ENTRADA DO JÓCKEY CLUBE

A água atingiu a entrada principal do Jockey Clube Brasileiro, em frente à Praça Santos Dumont, e se espalhou pela avenida.

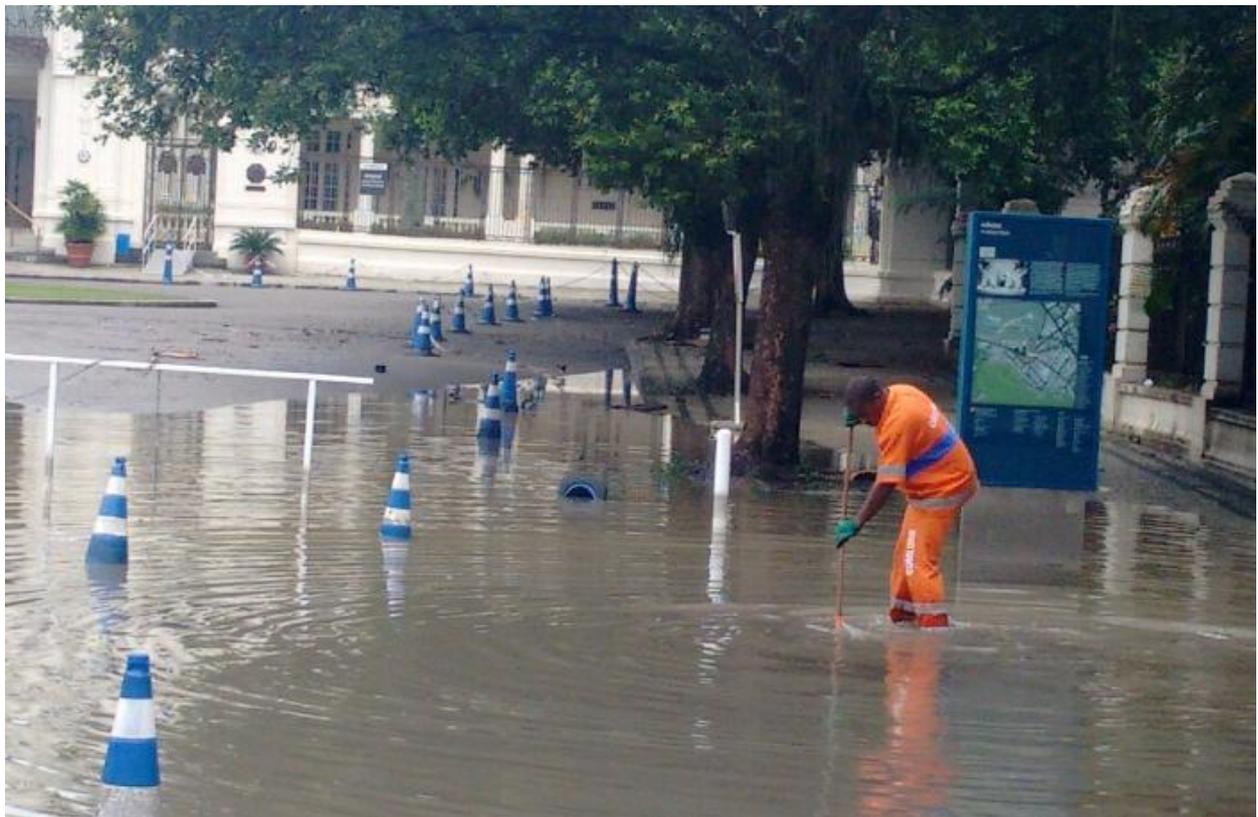
Segundo informações do Chefe da Equipe da CEDAE, a tubulação se rompeu sem causa conhecida na manhã do dia 14/06/2017, às 5h30. A água, em função do jorro provocado, inundou ruas e calçadas do entorno do local do acidente, assoreando as galerias de águas pluviais.

AVENIDA RODRIGO OTÁVIO - ENTRADA DO JOCKEY CLUBE

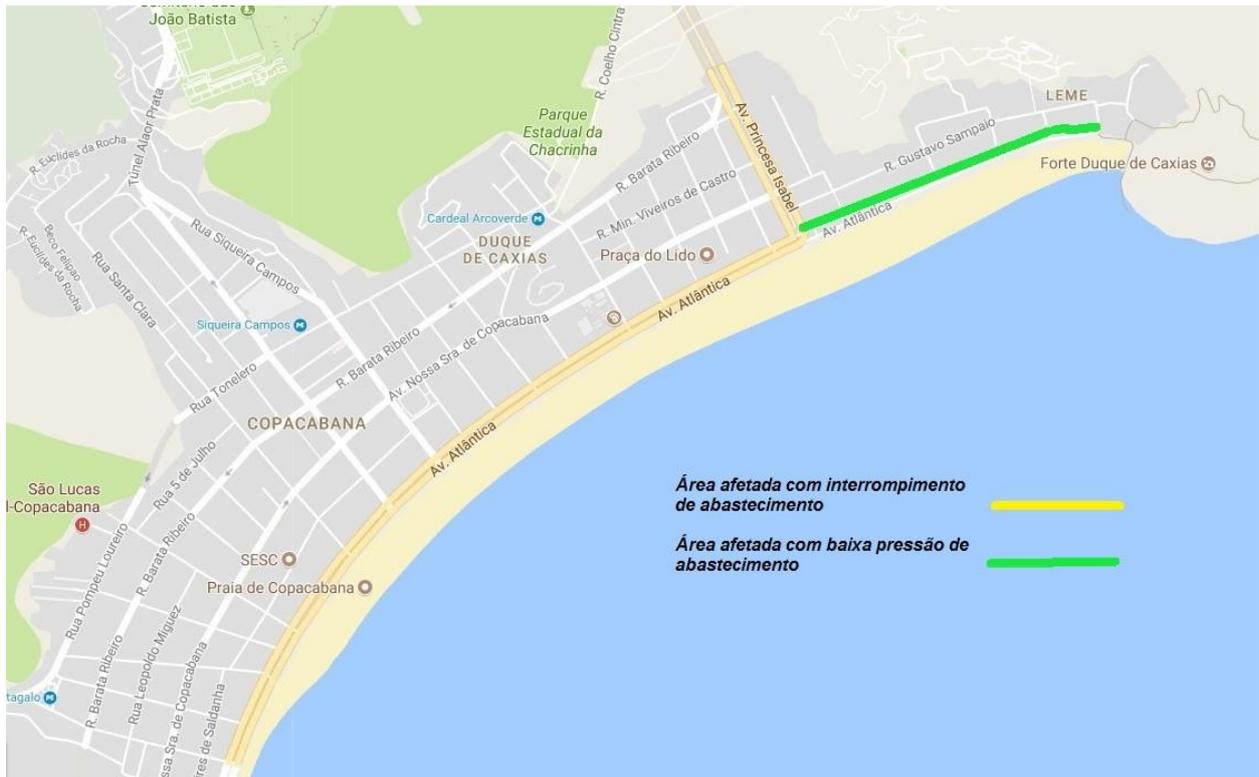
No Leme não houve desabastecimento e sim uma diminuição da pressão, que afetou a parte alta do bairro.

### ÁREAS AFETADAS COM INTERROMPIMENTO DE ABASTECIMENTO E COM BAIXA PRESSÃO

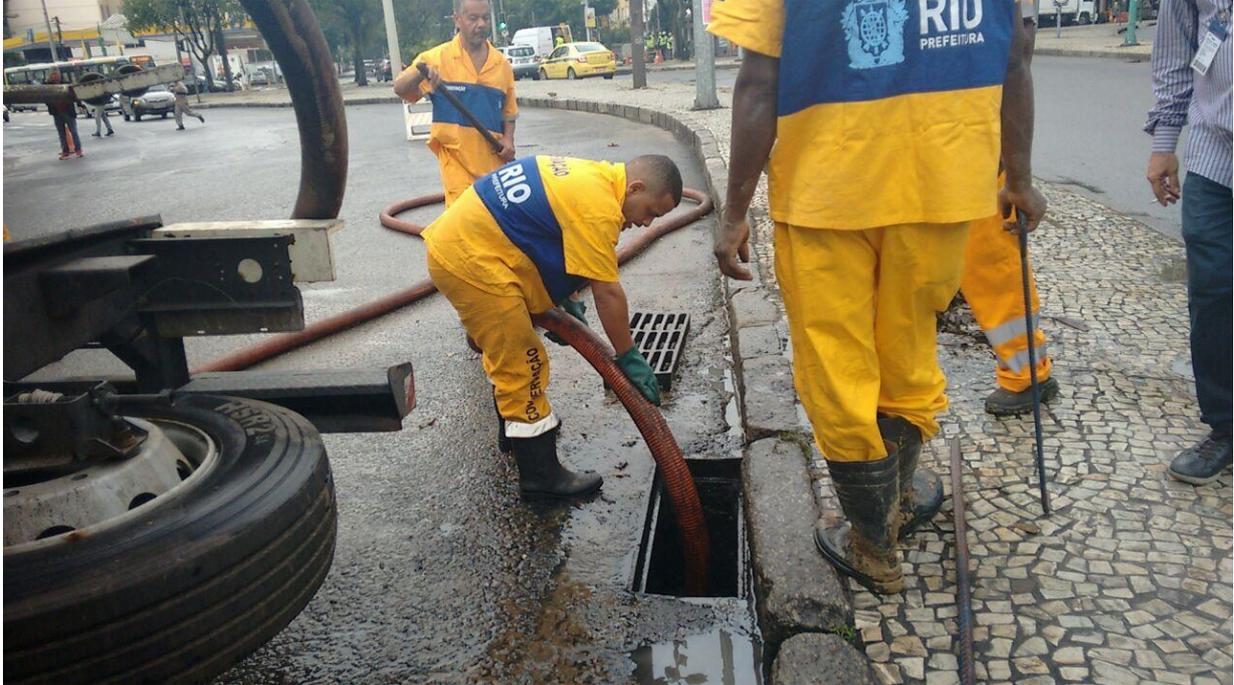
Quando da nossa chegada ao local, observamos um grande aparato da equipe da 3ª Gerência de Conservação da Secretaria Municipal de Conservação - SECONSERVA realizando a limpeza dos bueiros nas vias afetadas, nas galerias de águas pluviais e a preparação para demolição do prédio anexo construído sobre a adutora de diâmetro de 600 mm. O prédio demolido era composto de alojamento, vestiário e refeitório.

LIMPEZA DE BOCA DE LOBO NA RUA BARTOLOMEU MITRE

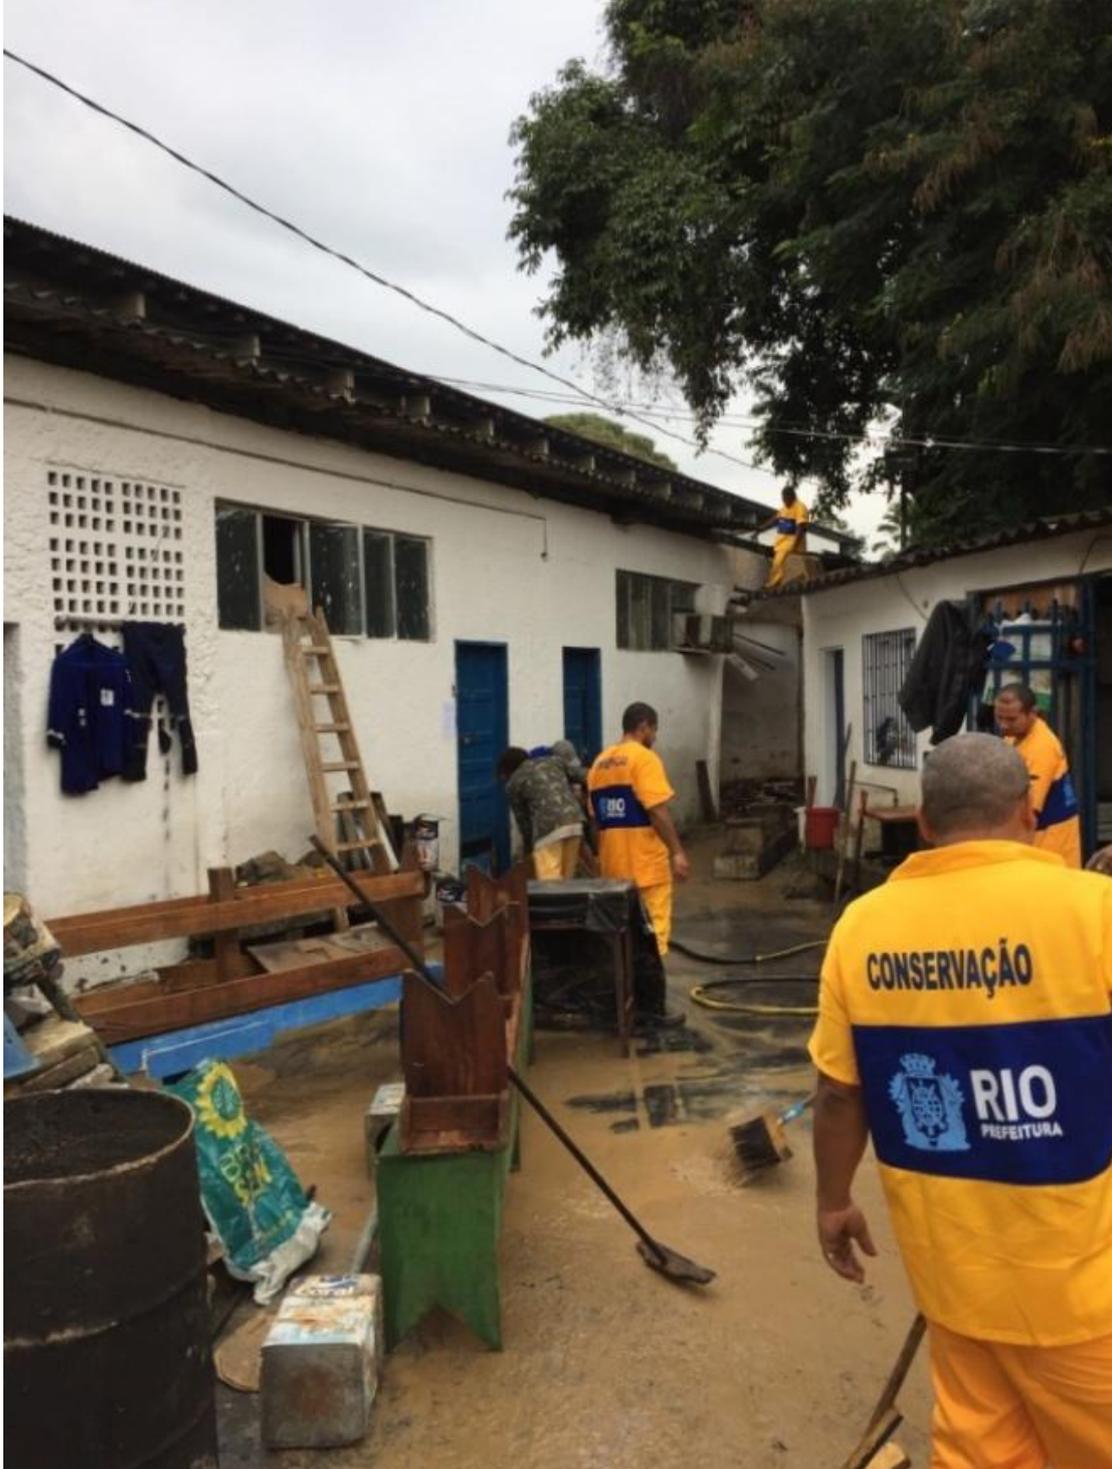
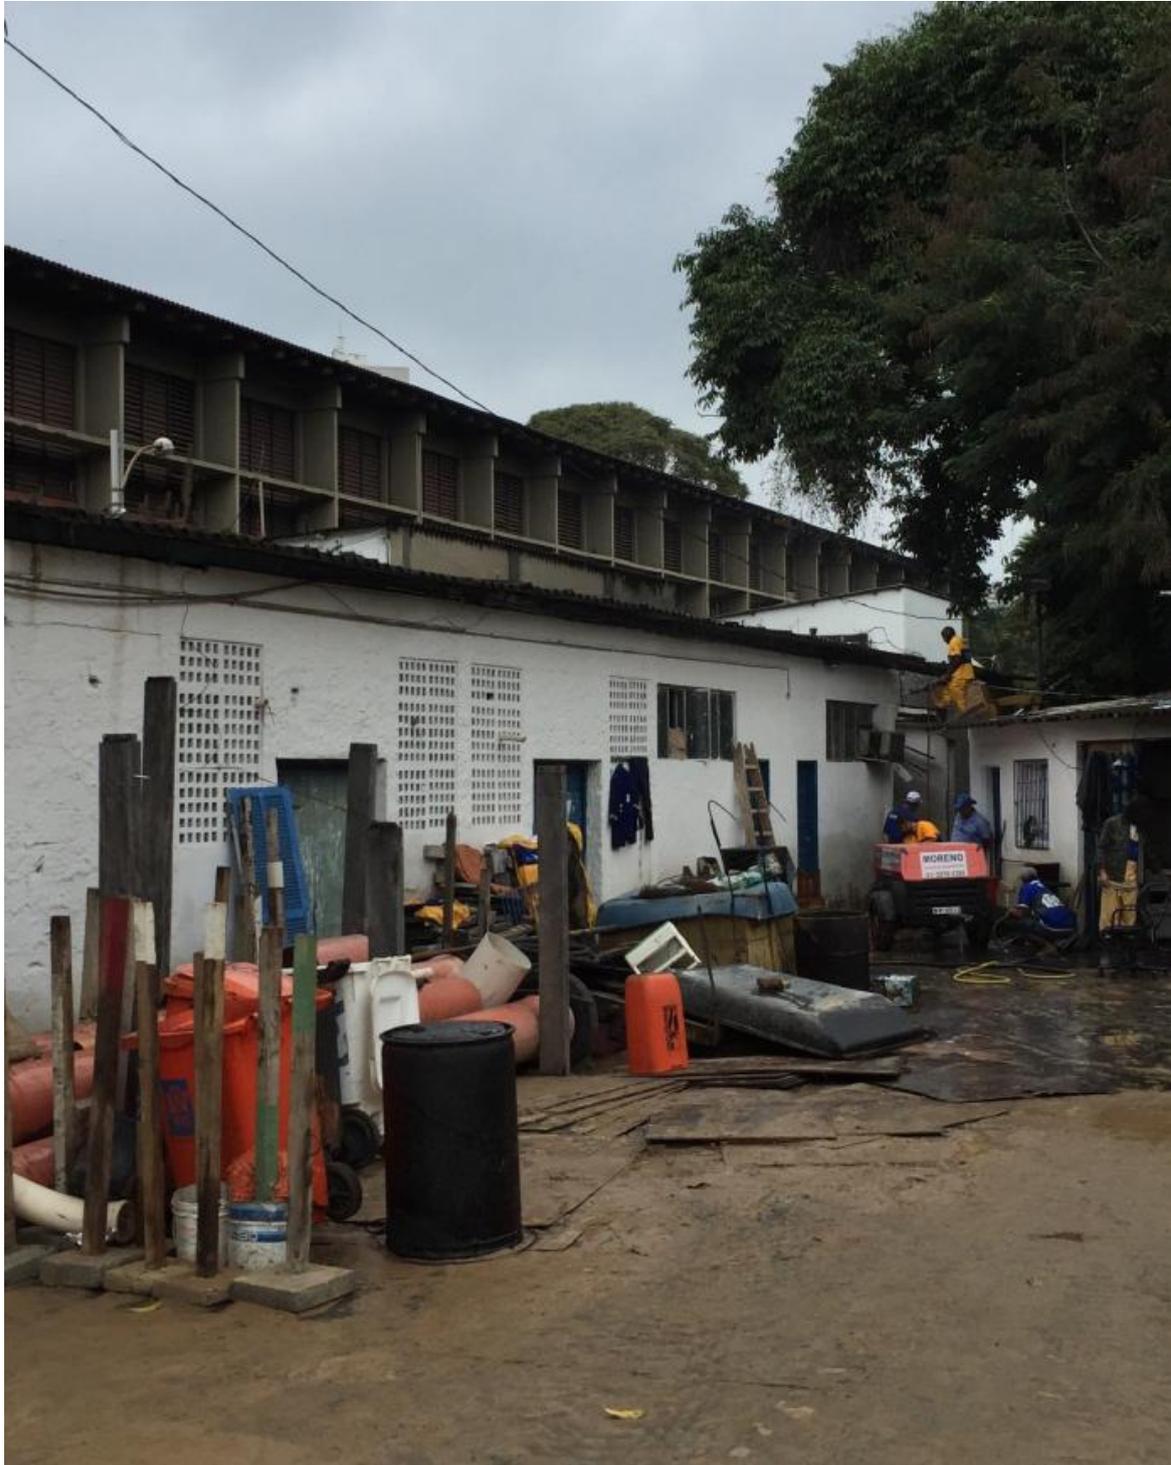
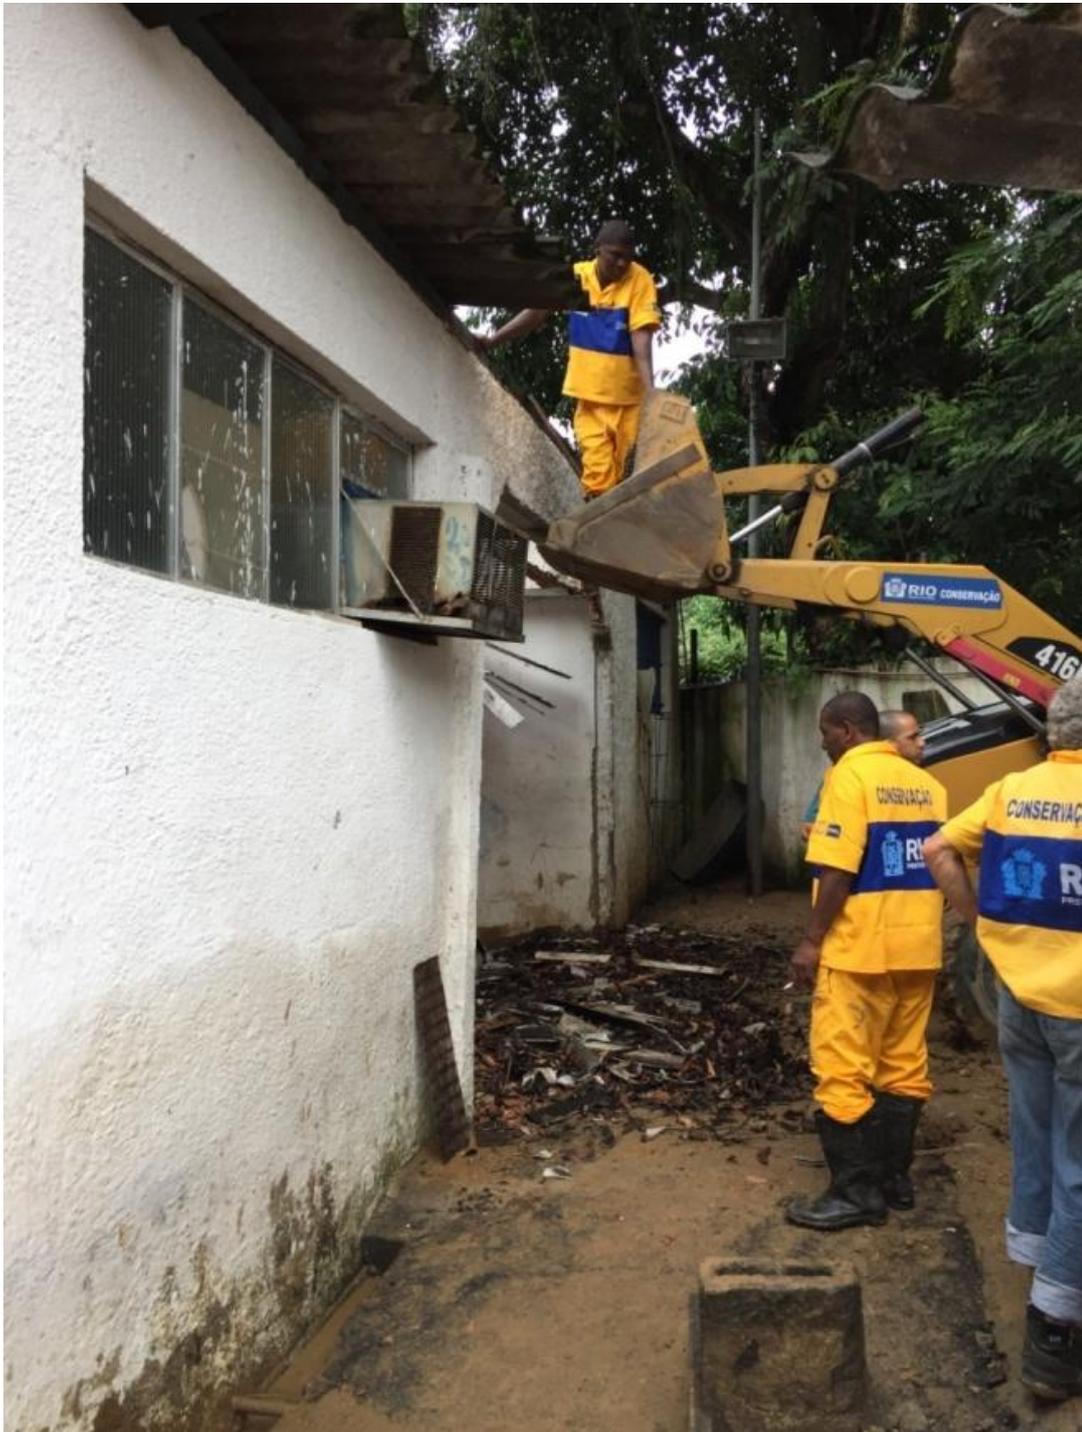
DEMOLIÇÃO DO PRÉDIO ANEXO CONSTRUÍDO SOBRE A ADUTORA DN 600 MM

Considerando que foi construído um prédio na 3ª Gerência de Conservação da Secretaria Municipal de Conservação - SECONSERVA, sobre a adutora de diâmetro de 600 mm, com as seguintes unidades: alojamento, vestiário e refeitório;

O serviço de reparo da tubulação danificada foi iniciado às 16:00 horas do dia 16 de junho, 36 horas após o incidente. A demora do início do serviço de reparo foi devido ao longo tempo gasto com a necessidade de demolição do prédio, uma vez que o mesmo se encontrava exatamente no percurso da adutora, segundo o Engenheiro Celso, responsável pelo reparo da CEDAE.

Sugiro solicitar à CEDAE comprovação de que comunicou ao Município do Rio de Janeiro a existência da referida construção sobre sua adutora de 600 mm em cumprimento a Lei nº 6560/2013.
