## RELATÓRIO DE FISCALIZAÇÃO CASAN Nº 18/2022

**ASSUNTO:** Rompimento de adutora de diâmetro de 800 mm - Borges de Medeiros – Lagoa Rodrigo de Freitas

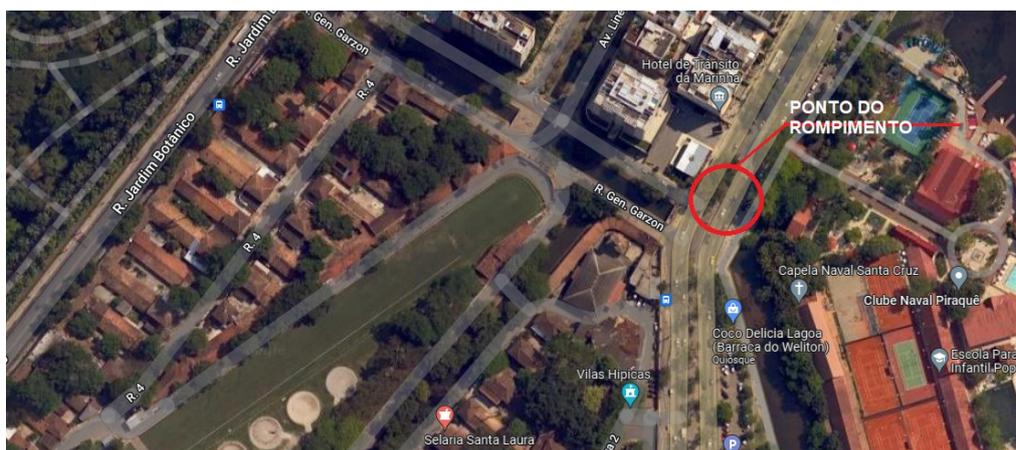
Área do rompimento da Adutora DN 800

O imprevisto provocou consequências como danos ao asfalto e ao passeio público, bem como incômodos aos moradores da Lagoa e adjacências, causando complicações no trânsito da região. Segundo técnicos da concessionária, o rompimento teve como origem um antigo reparo na tubulação, tendo a água, em função do jorro, provocado inundação de ruas e calçadas no entorno do local do acidente e danificado galerias de águas pluviais.

- 1 - Relatório Detalhado do Incidente da adutora DN 800;
- 2 - Programa de manutenção das adutoras que abastecem a região da Zona Sul.

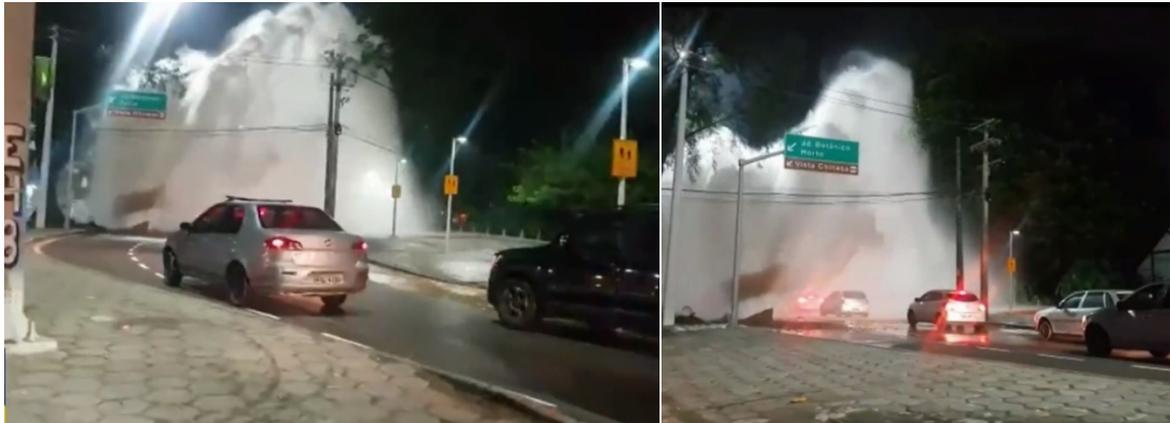
Ponto do rompimento

Por volta das 6:00 h, a Águas do Rio providenciou a paralisação da adutora DN 800 mm, denominada Linha 2 de Cantagalo, que abastece parte da Avenida Atlântica, entre a Rua Miguel Lemos e a Avenida Princesa Isabel, e o bairro do Leme. A maioria dos imóveis de Copacabana possuem sistema de reserva (cisternas) e os moradores não iriam ser afetados por falta d'água.

O serviço de reparo da tubulação danificada foi iniciado às 07:30 horas do dia 02 de junho, 2 horas e 30 minutos após o incidente. Às 18:00 horas do mesmo dia, o serviço foi concluído e comunicado ao Setor de Operação de Água, para que pudessem iniciar as manobras necessárias para restabelecer o

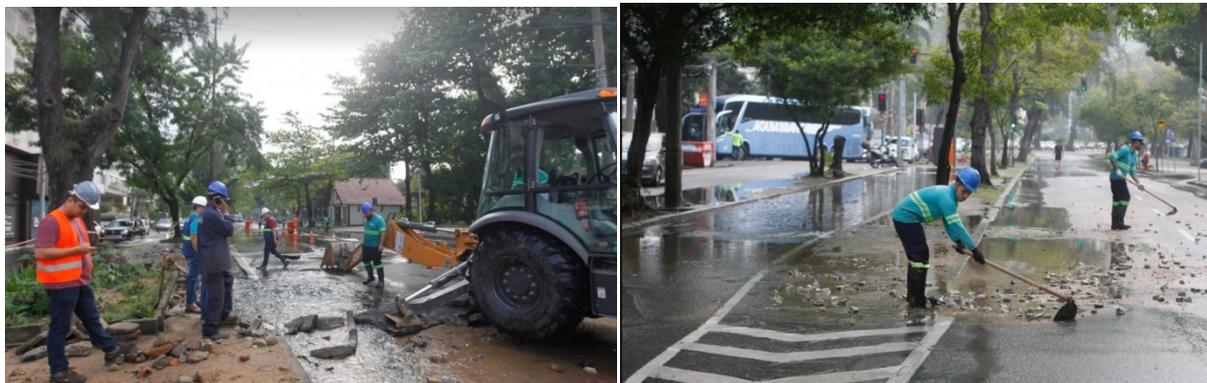
Observamos um grande aparato da Prefeitura Municipal do Rio por meio da CET Rio, controlando e fazendo o transito alternativas, e equipe da 3ª Gerência de Conservação da Secretaria Municipal de Conservação - SECONSERVA realizando a limpeza dos bueiros nas vias afetadas.

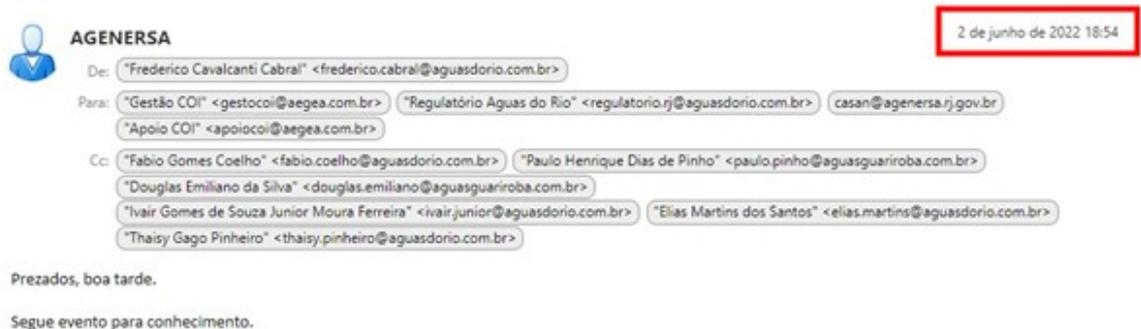
A AGENERSA/CASAN somente foi comunicada do incidente, através do email institucional, às 18:54 do dia 02/06/2022, mais de 12 (doze) horas após o incidente, conforme foto abaixo.

INFORME DE INCIDENTE - AGENERSA	
Sistema (água ou esgoto):	ADUTORA COM DIÂMETRO NOMINAL 800MM
Localidade:	LAGOA RODRIGO DE FREITAS
Município:	RIO DE JANEIRO
Descrição da ocorrência:	VAZAMENTO EM ADUTORA DE ABASTECIMENTO DE ÁGUA COM DIÂMETRO NOMINAL 800MM
Data do Incidente:	02/06/2022
Hora do Incidente:	06:00H
Data da ciência do Incidente:	
Hora da ciência do Incidente:	
Data da normalização:	
Hora da normalização:	
Primeiras providências adotadas:	ATUAÇÃO SOB RESPONSABILIDADE DA ÁGUAS DO RIO
Área de Influência:

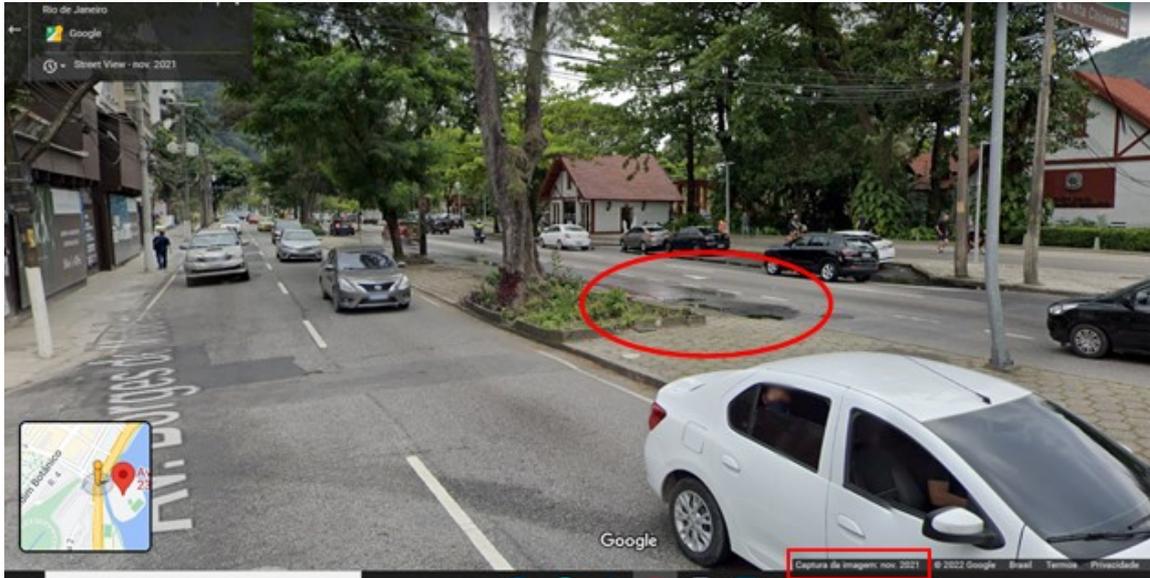
Em pesquisa ao *Google Maps*, observamos que já constava um “olho” de um vazamento desde novembro de 2021 no ponto do rompimento da adutora DN 800, localizado na Av. Borges de Medeiros.
