RELATÓRIO DE VISTORIA TÉCNICA CARES Nº 19/2017

ASSUNTO: Rompimento de adutora de diâmetro de 400 mm - CEDAE.

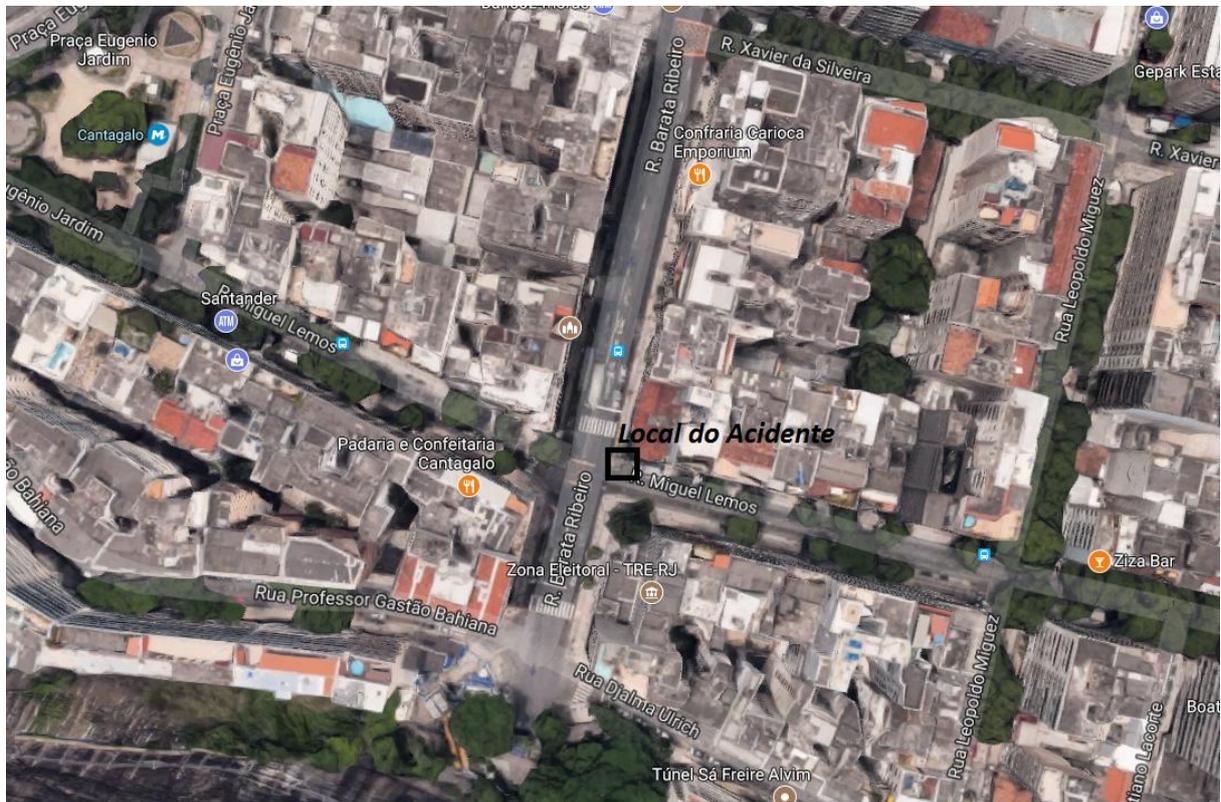
Ponto do rompimento da adutora

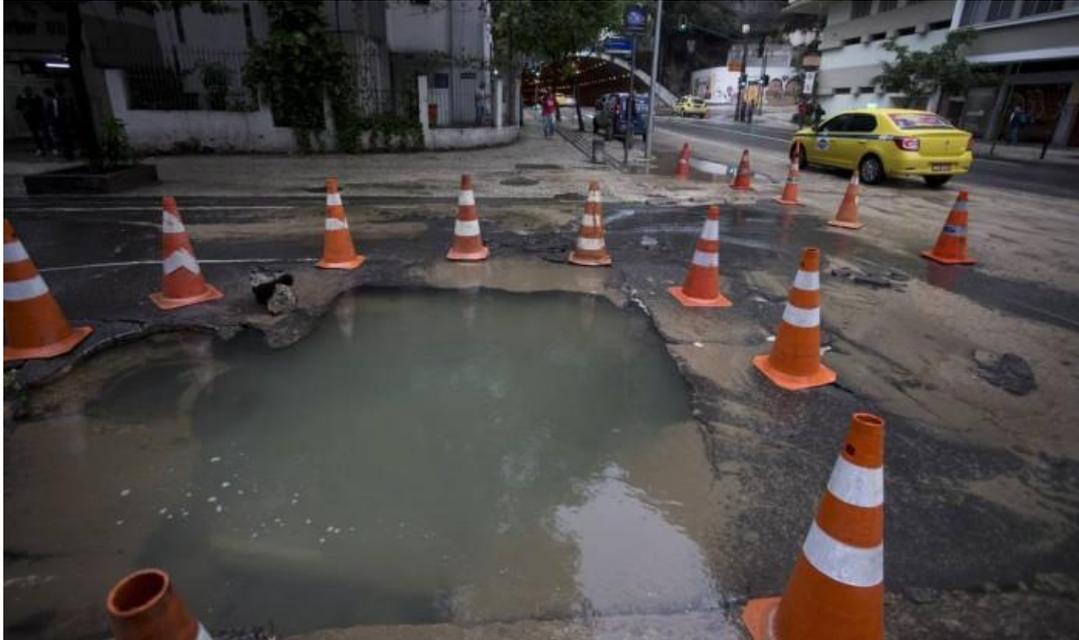
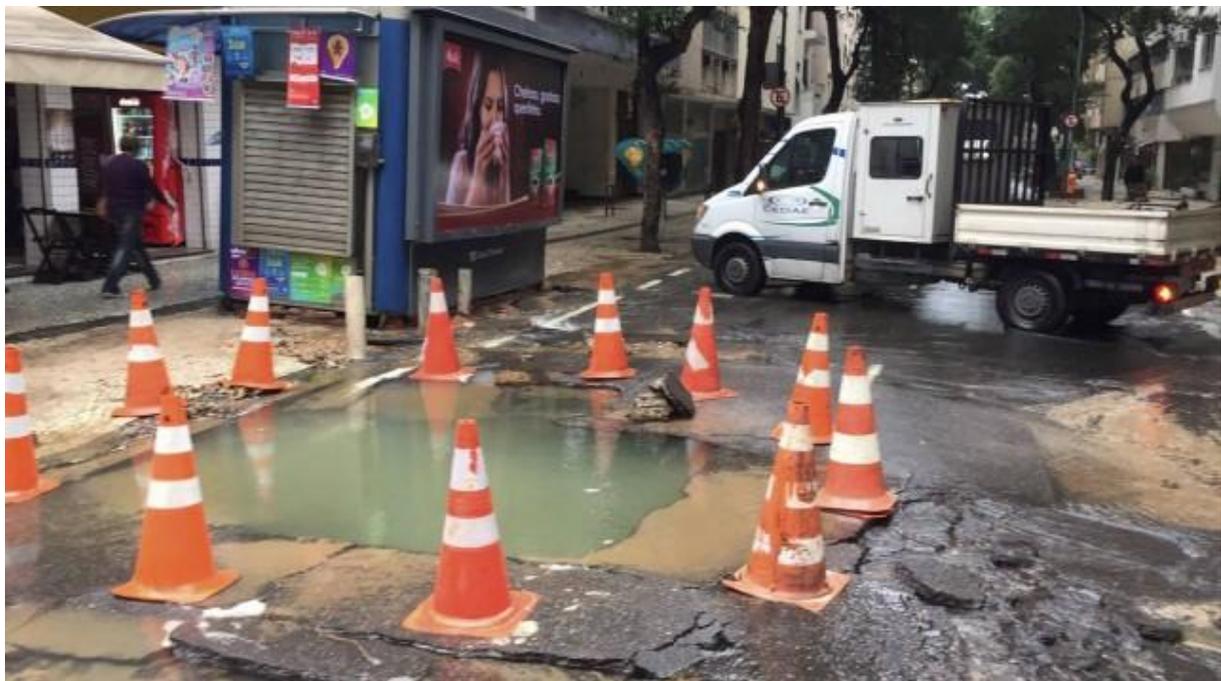
De fato, houve um acontecimento imprevisto com consequências de danos ao asfalto e ao passeio público, bem como incômodos aos moradores e comerciantes de Copacabana.

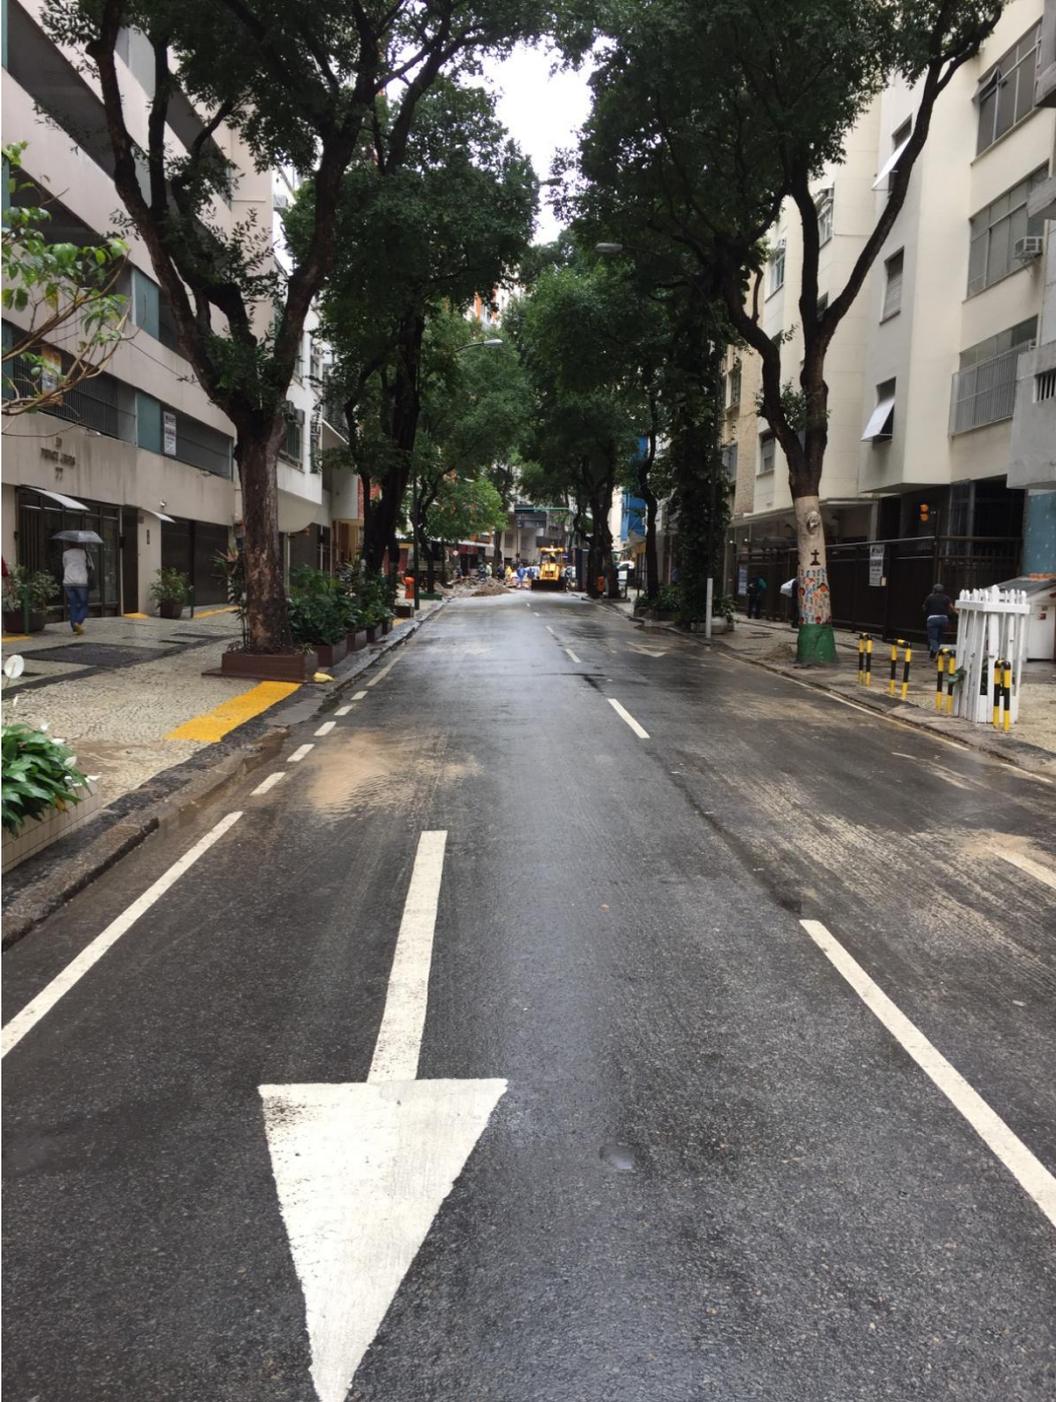
Segundo informações do Chefe da Equipe da CEDAE, Eng^o. Celso, a tubulação se rompeu, ainda por causa desconhecida na ocasião da visita na manhã do dia 21/08/2017.

Segundo Anexo 2 - Relatório Detalhado, assinado pelo Assessor Técnico Operacional causa do rompimento da tubulação DN 400 mm foi provocado devido a sobrecarga no solo.

Por volta das 6:00 h, a CEDAE providenciou a paralisação do abastecimento para o bairro de Copacabana, para estancar o vazamento e trabalharem no reparo da tubulação.

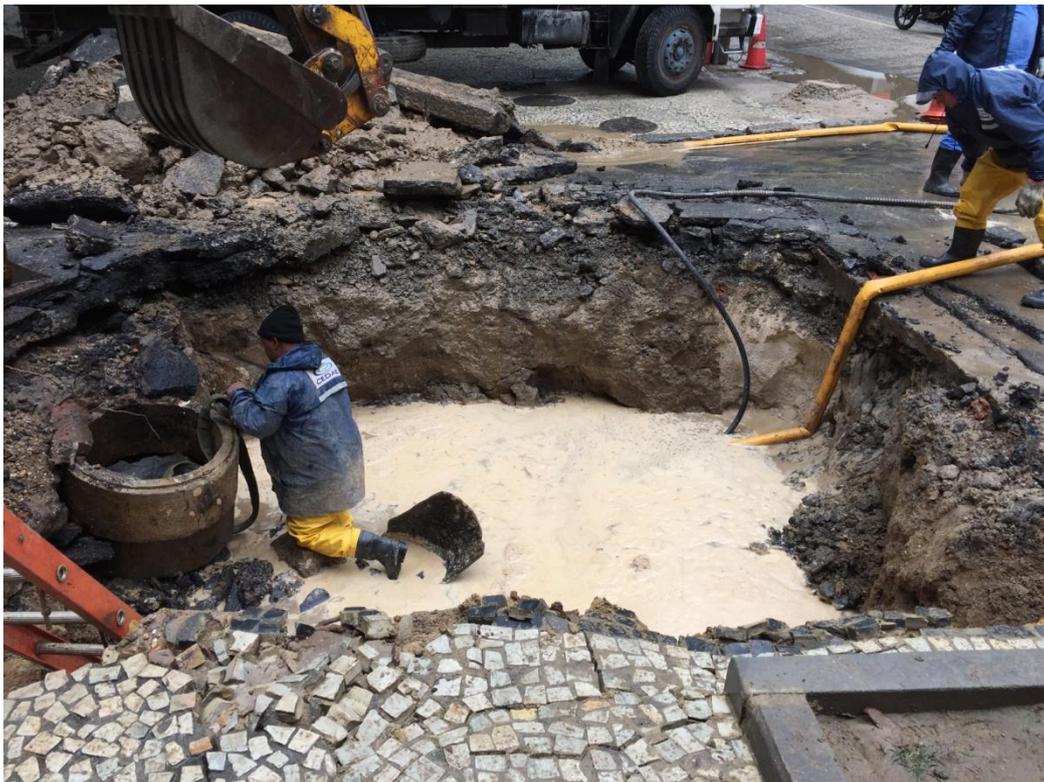
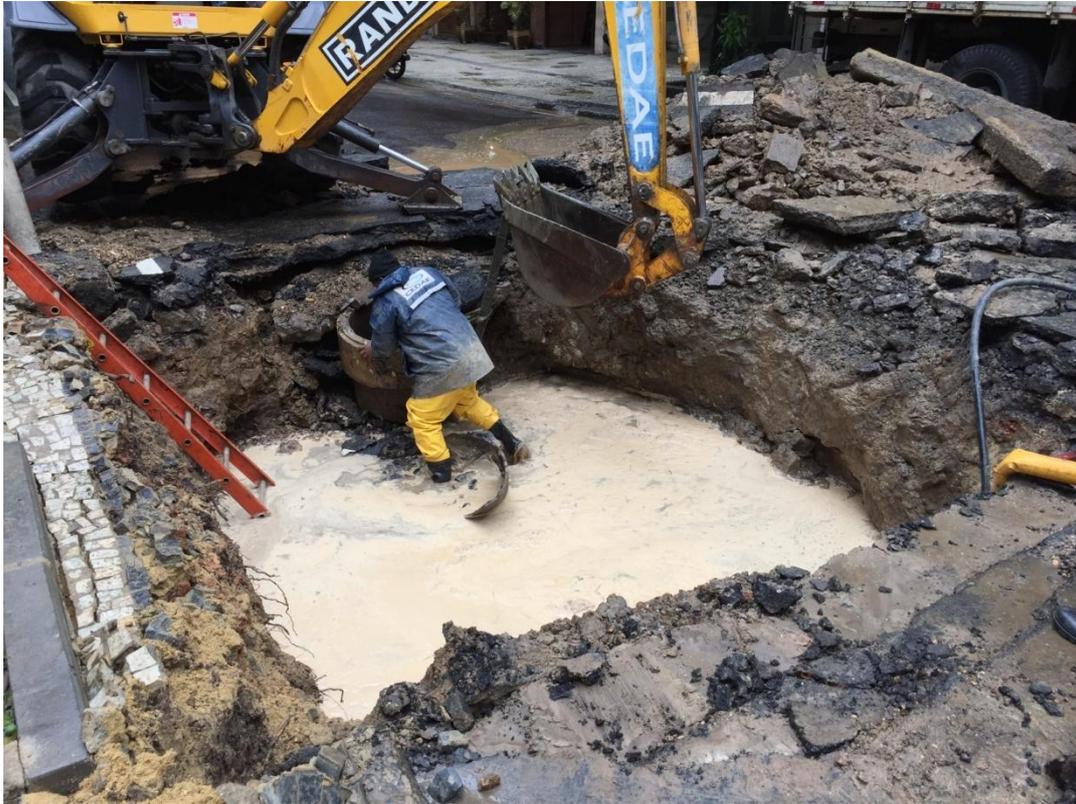
Quando da nossa chegada ao local, observamos um grande aparato da própria CEDAE, com equipes de emergência, operação e manutenção, além de equipamentos e materiais para a realização das obras emergenciais visando o reparo e a colocação da tubulação novamente em carga.

O serviço de reparo da tubulação danificada foi iniciado às 07 horas do dia 21 de junho e concluído às 21h20 min do mesmo dia, tendo sido comunicado de imediato o Setor de Operação de Água, para iniciarem as manobras necessárias para que o abastecimento d'água fosse restabelecido nos bairros afetados.
