RELATÓRIO DE VISTORIA TÉCNICA CARES Nº 21/2017

ASSUNTO: Reclamação Registrada na Ouvidoria da AGENERSA.

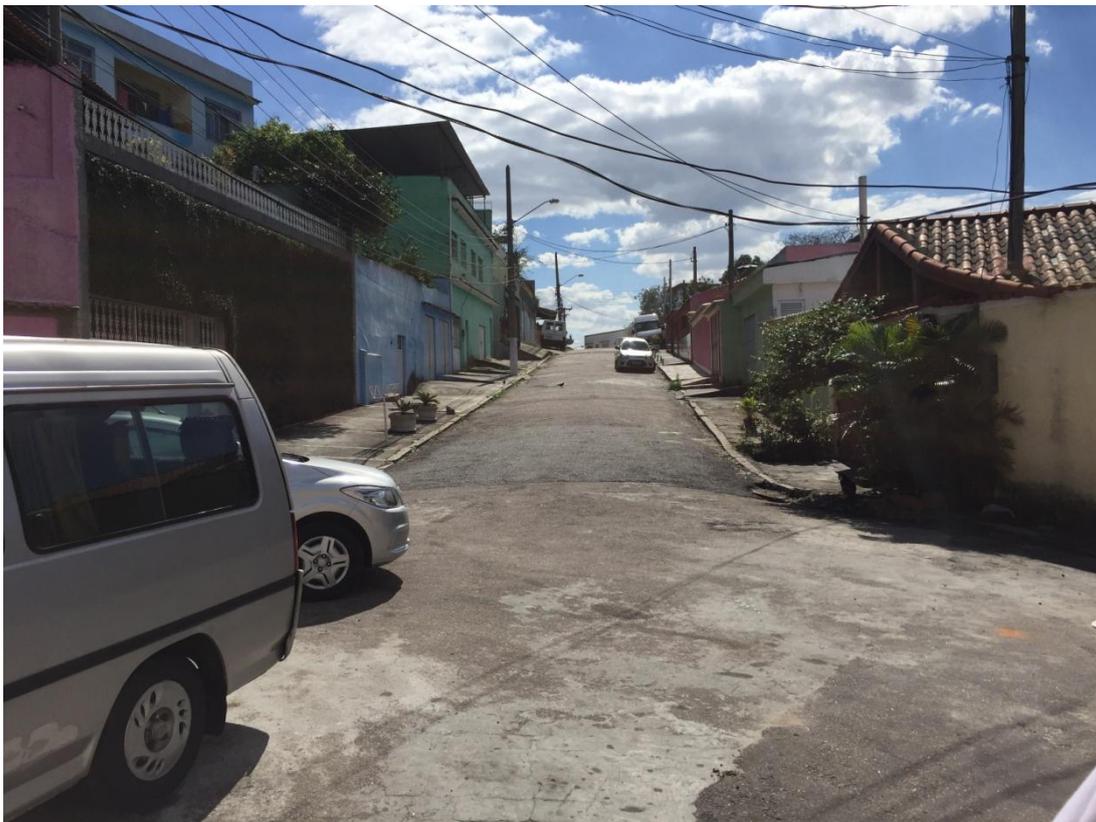
Rua Soldado Elias dos Santos(fig 01)

O usuário, Sr. Rubens de Souza Junior, informou no email que o efluente sanitário gerado em sua residência é lançado em uma Galeria de Águas Pluviais e solicita a AGENERSA informação se a cobrança da tarifa de esgoto na sua conta é legal, uma vez que não há uma rede de esgoto assentada Rua Soldado Elias dos Santos.

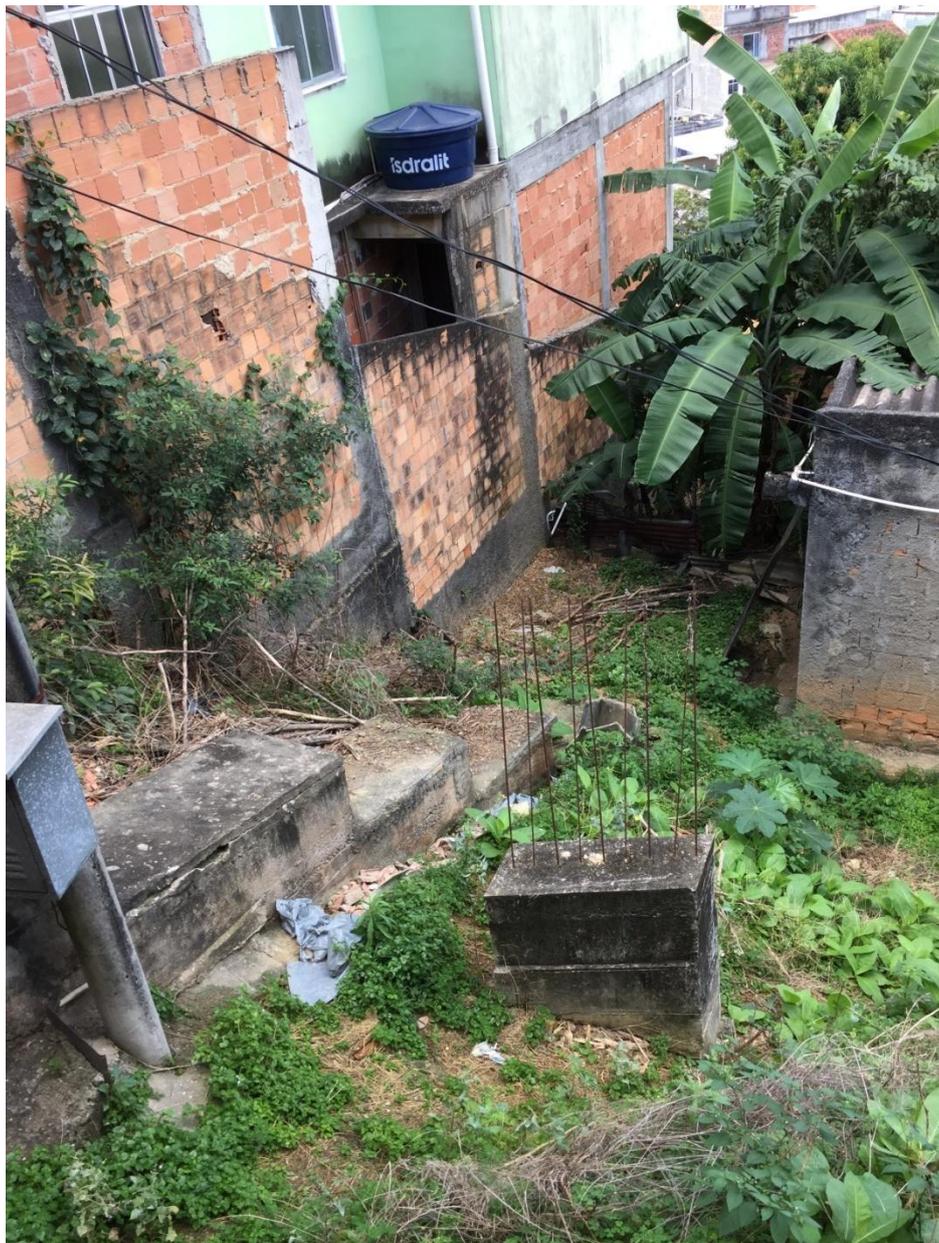
Em 02-05-2016, às fls. 06, a Ouvidoria da CEDAE respondeu informando que vistoria realizada por técnicos da CEDAE, no dia 12/06/2016, .o coletor na testada do imóvel do tipo GAP, que reuniu todos os efluentes sanitários e águas pluviais, tem como destino a Estação de Tratamento da Penha e após tratamento é lançado de forma adequada ao meio ambiente. A CEDAE informou ainda, ser legítima a cobrança da tarifa de esgoto.

Coletor - Galeria de Águas Pluviais (fig 02)

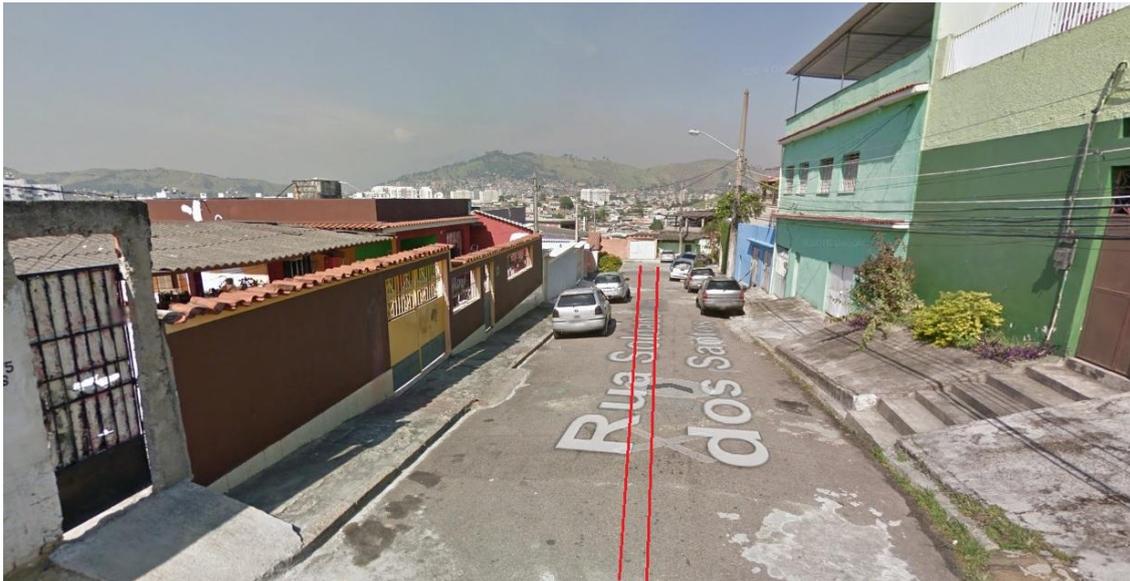
Em vistoria realizada em conjunto com técnicos da CEDAE em 12/04/2017, verificamos, que parte dos efluentes sanitários das residências, 10 unidades, e águas pluviais da Rua Soldado Elias dos Santos são encaminhados para uma rede mista e em seguida para o coletor, tipo GAP, na testada do imóvel do Sr. Rubens de Souza Junior.

Rede Mista da Rua Soldado Elias dos Santos (fig 03)

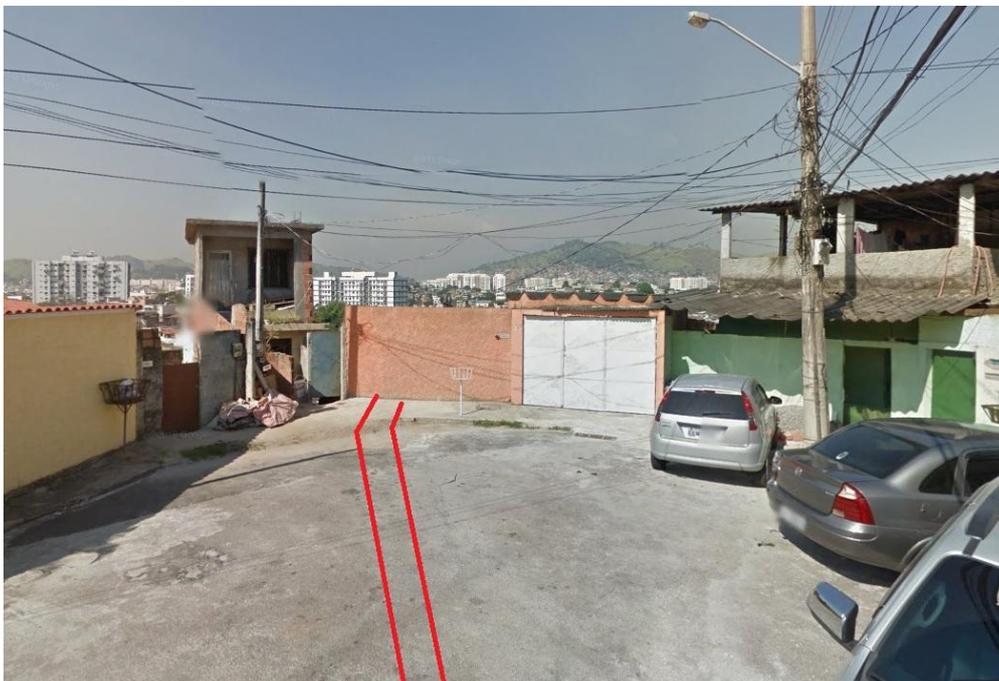
Rede Mista da Rua Soldado Elias dos Santos (fig 04)

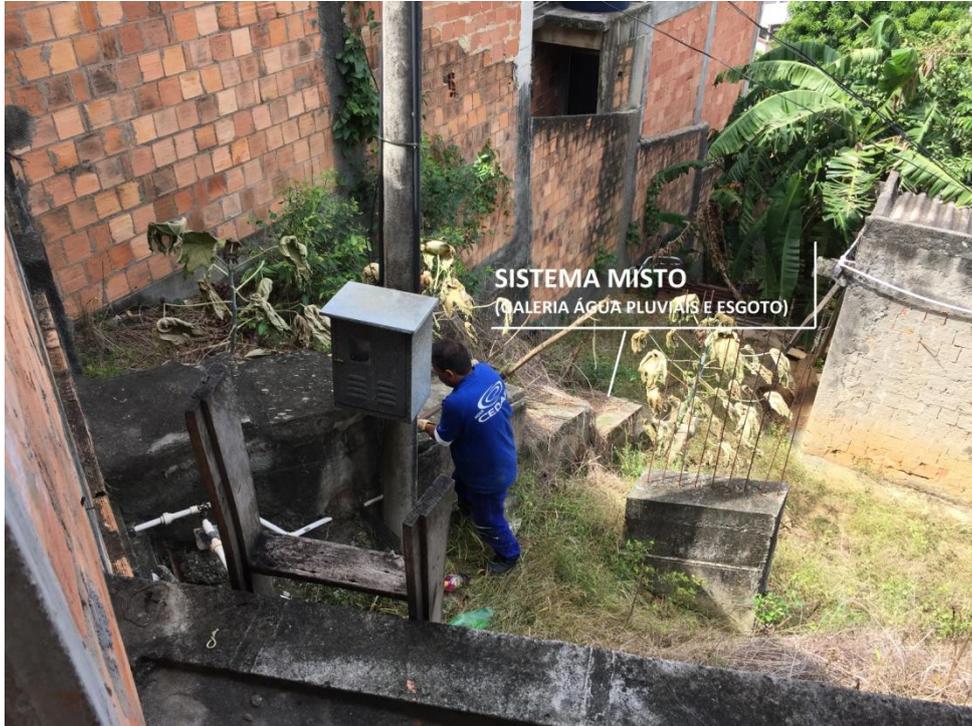
Coletor Sistema Misto (fig 05)

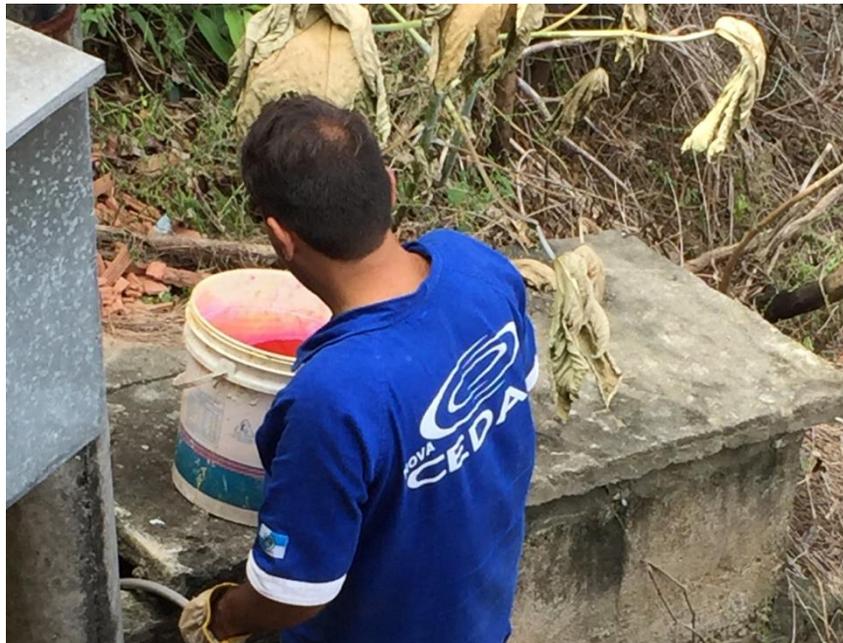
Solicitamos aos técnicos da CEDAE que aplicasse corante no coletor que liga a Rua Soldado Elias dos Santos com o PV da Rua Capitão Aliatar Martins.

Aplicação de corante na Galeria (fig 06)

Após alguns minutos depois da aplicação do corante foi constatado que os efluentes da GAP não estavam sendo encaminhados para a Rede de Esgoto da Rua Capitão Aliatar Martins e sim para a Rede de Águas Pluviais contrariando assim todas as informações prestada pela ouvidoria (fls06).

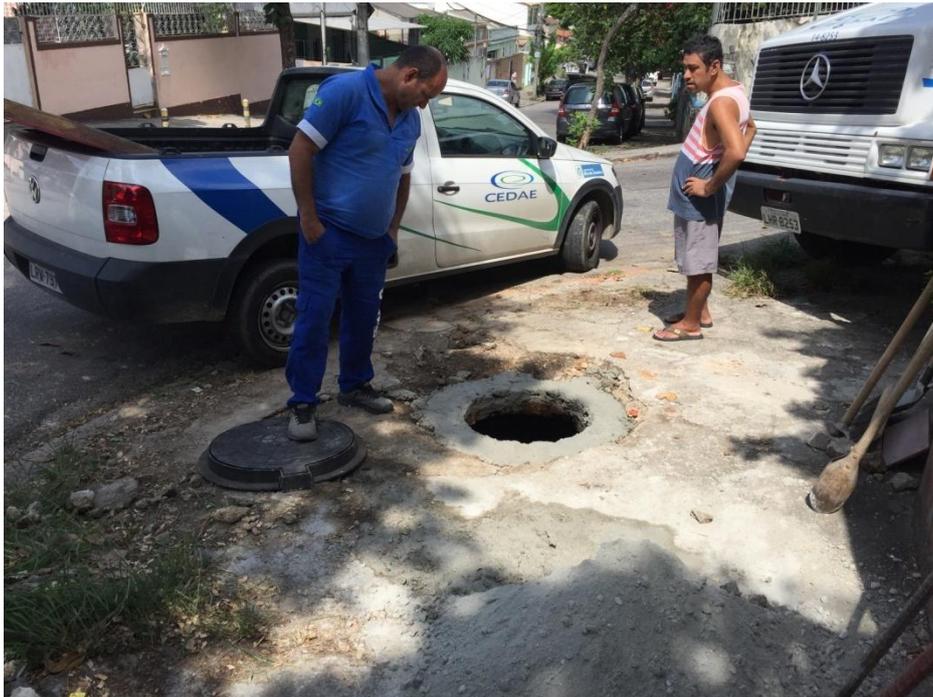
PV - Rua Capitão Aliatar Martins (fig 07)

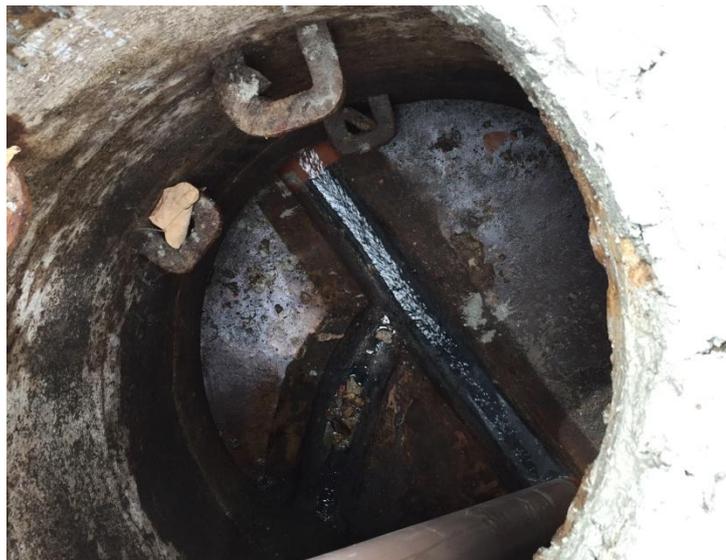
PV sem esgoto - Rua Capitão Aliatar Martins (fig 08)

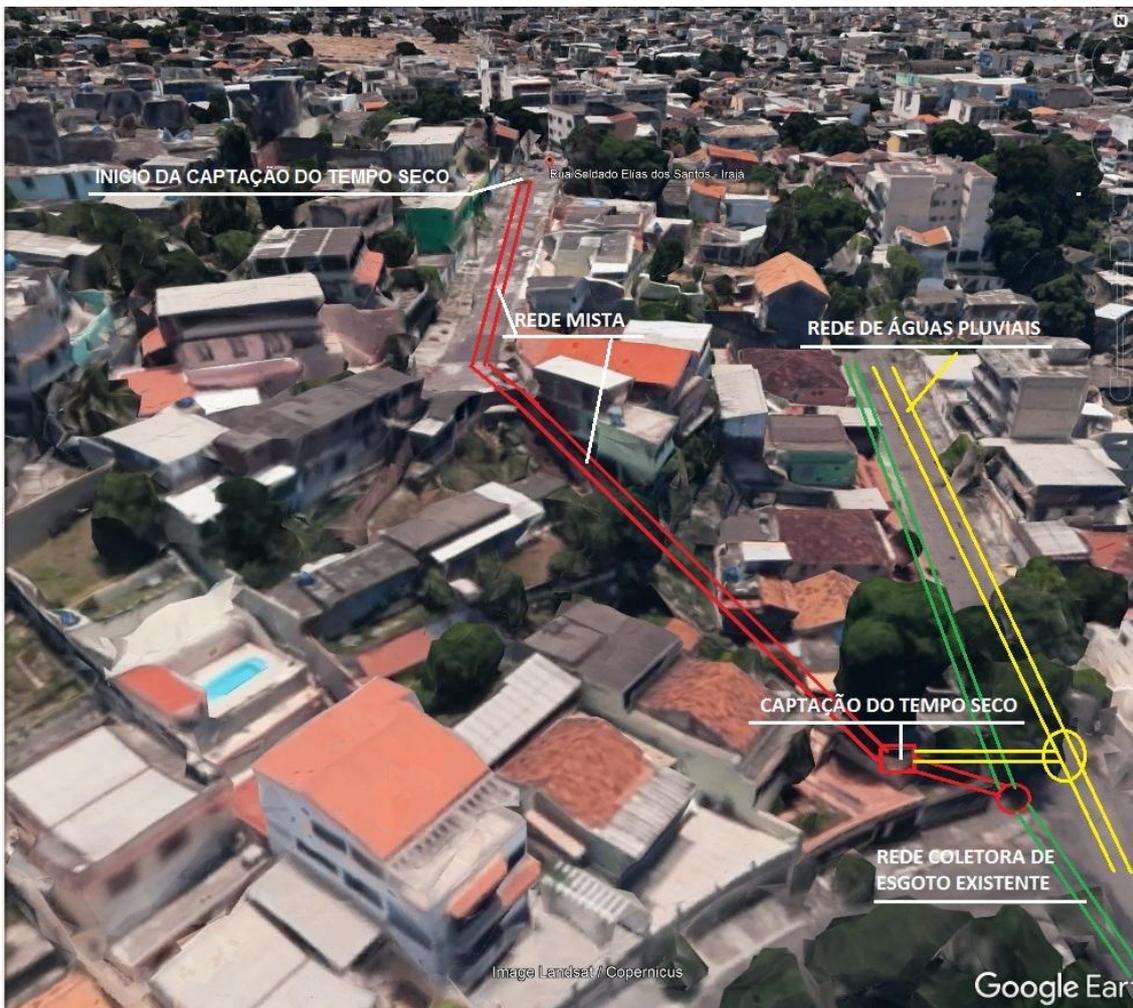
No momento da vistoria foi observado que o esgoto estavam sendo encaminhado para a rede de esgoto da Rua Capitão Aliatar Martins tendo como destino a Estação de Tratamento da Penha.

Esquema - Captação de Tempo Seco (fig 09)

Os Esquemas apresentados nas figuras 03, 04 e 09 são ilustrativas baseadas nas narrações dos técnicos da CEDAE durante as vistorias realizadas.

No momento da vistoria os técnicos da CEDAE informaram que os efluentes sanitários da Rua Soldado Elias dos Santos serão encaminhada para rede de esgoto assim que concluírem as obras de captação de tempo de seco no coletor tipo GAP.

Por fim, solicito que a CEDAE remeta o "As Built" da Captação do Tempo Seco, Memorial Justificativo e o Memorial Descritivo da Rua Soldado Elias dos Santos

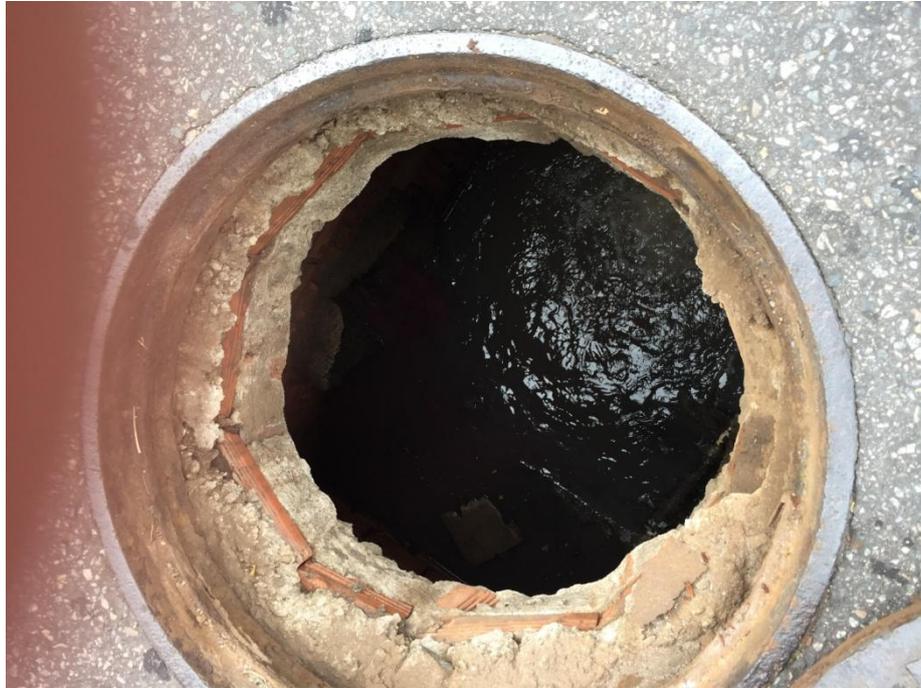
PV da Rua Capitão Aliatar Mart (fig 10)
