1- RF CASAN Nº: 052/2023		2 – Data da Fiscalização: 23/03/2023		3 – Concessionária Fiscalizada: CEDAE	
4 – Endereço da Fiscalização: Rodovia BR116 - KM 73		5 – Bairro(s): Rio Preto		6 - Município: Teresópolis/RJ	
7 – Objetivo da Fiscalização: Descrever e detalhar as condições operacionais da Estação de Tratamento de Água, a cargo da CEDAE. A ação de fiscalização direta foi realizada por fiscais credenciados, visando determinar o grau de conformidade do sistema auditado.					
8 – Representes designados pela Concessionária: Iuri Moreno – Assistente Técnico Manoel Antonio – Gerente GSE					
9 – Descrição do(s) fato(s) relevante(s) encontrado(s) na fiscalização: Conforme Relatório e documentação fotográfica em anexo.					
10 – Norma(s) Aplicável(eis): ABNT NBR 5410 – Instalações elétricas de baixa tensão ABNT NBR 12214 - Projeto de estação de bombeamento ou de estação elevatória de água. ABNT NBR 12216 - Projeto de estação de tratamento de água para abastecimento público. Portaria GM/MS nº 888/21 – Procedimentos de controle e de vigilância da qualidade da água para consumo humano e seu padrão de potabilidade. Deliberação AGENERSA Nº 4216 de 28 de abril de 2021.

15. DESCRIÇÃO DA ETA

1

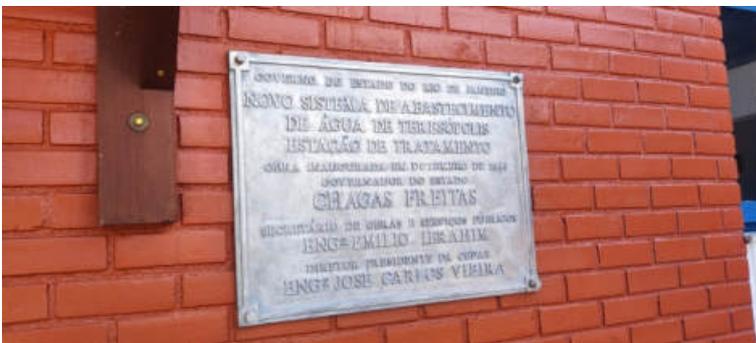
FOTO 3

Não observado

Placa comemorativa

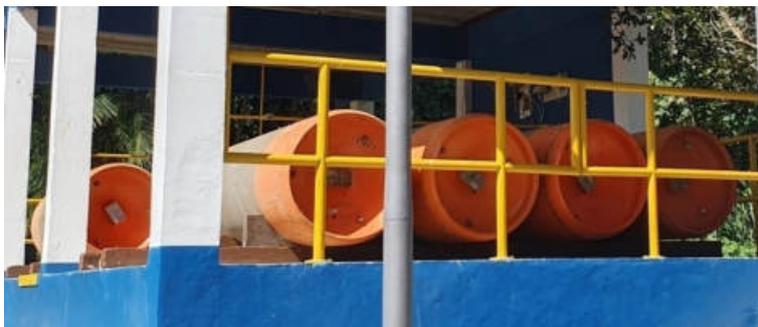
Estação dosadora de gás cloro

Não observado

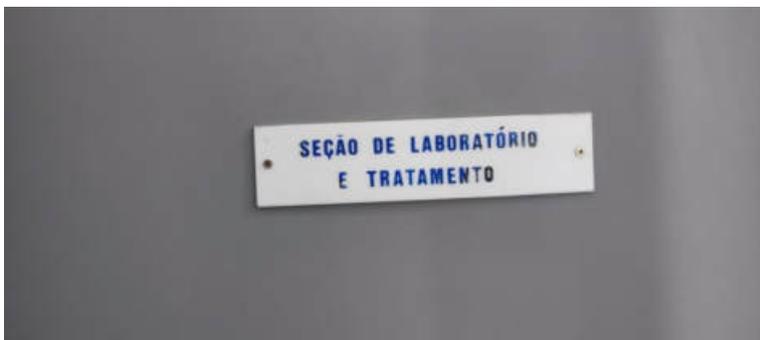
Placa de identificação

Não observado

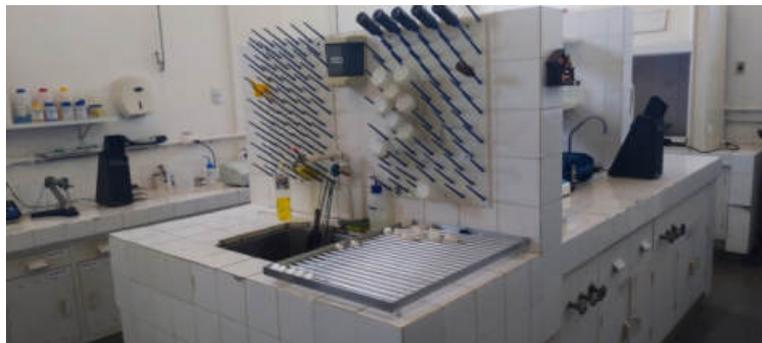
Laboratório de análises – Suporte para secagem de vidraria

Não observado

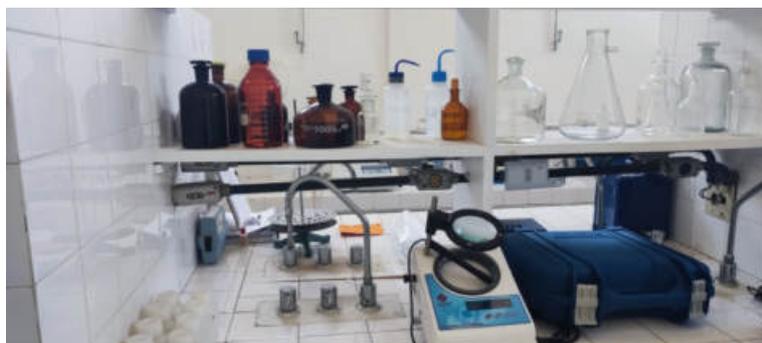
Laboratório de análises – Bancada de trabalho

Não observado

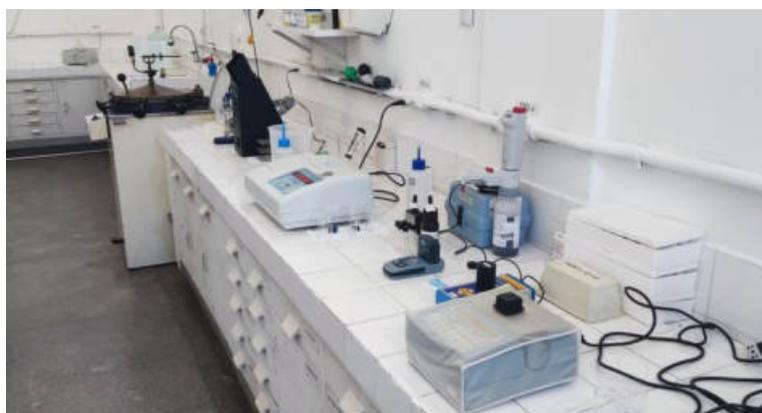
Laboratório de análises – Bancada de trabalho

Não observado

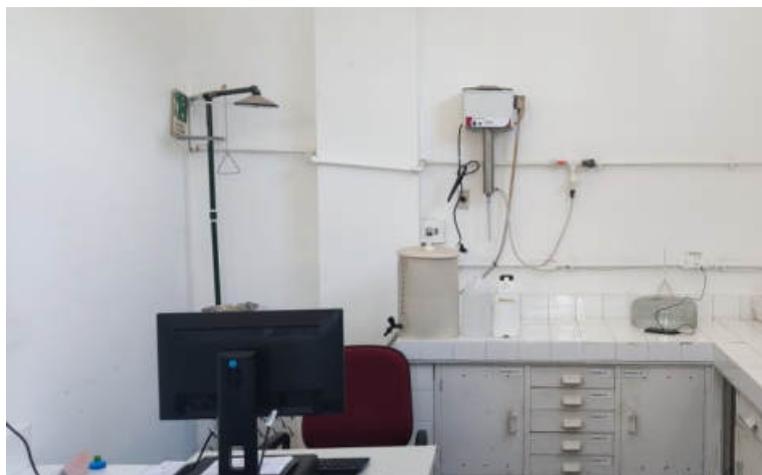
Laboratório de análises –
Chuveiro de emergência e
destilador

Não observado

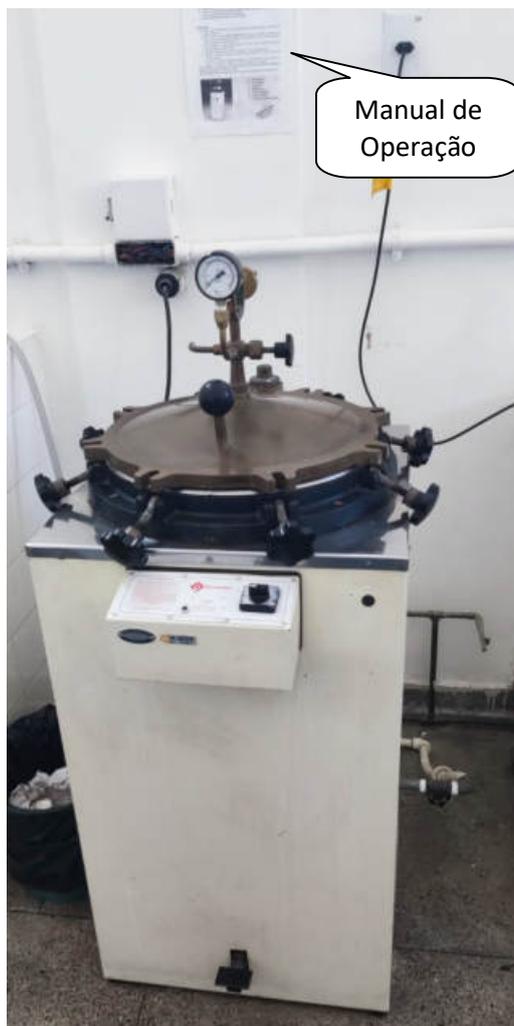
Laboratório de análises –
AUTOCLAVE

Não observado

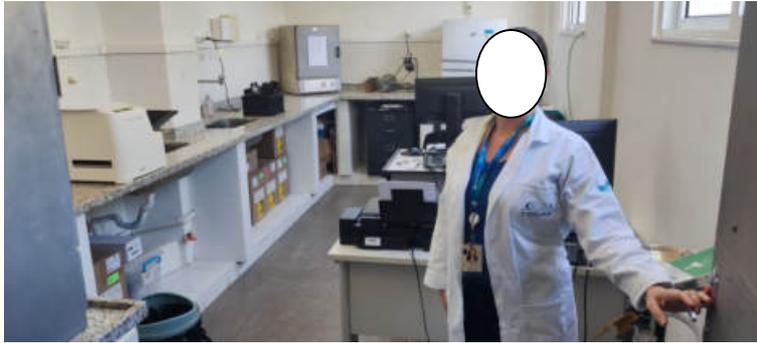
Laboratório de análises bacteriológica

Não observado

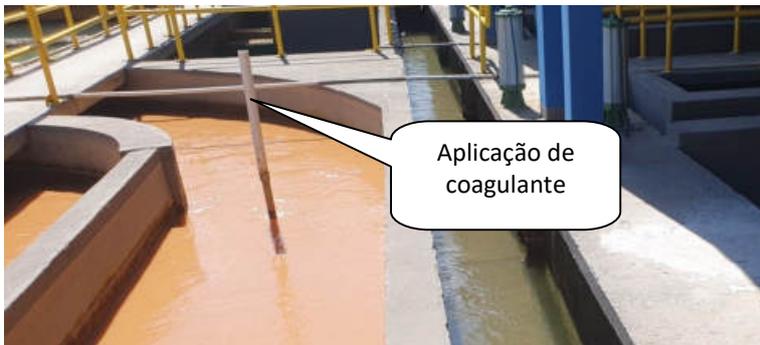
Aplicação do coagulante

Não observado

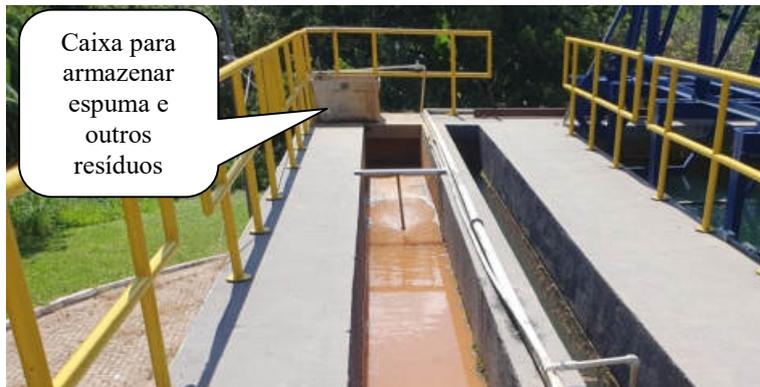
Canal de passagem entre o floculador e o decantador

Não observado

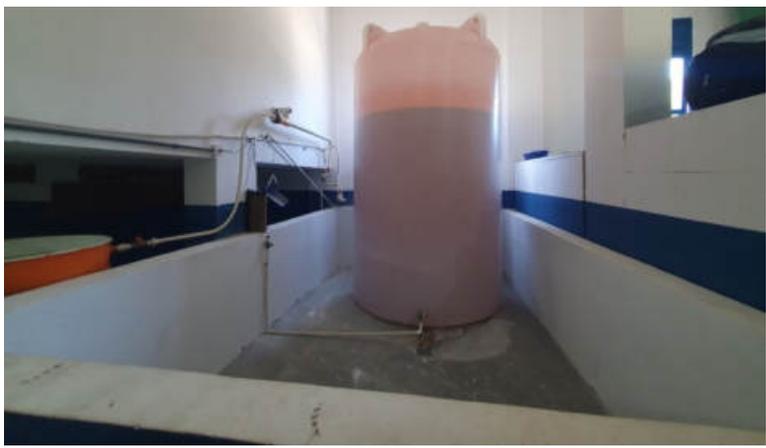
FOTO 35
NÃO CONFORMIDADE Não observada

Local
Tanque de flúor

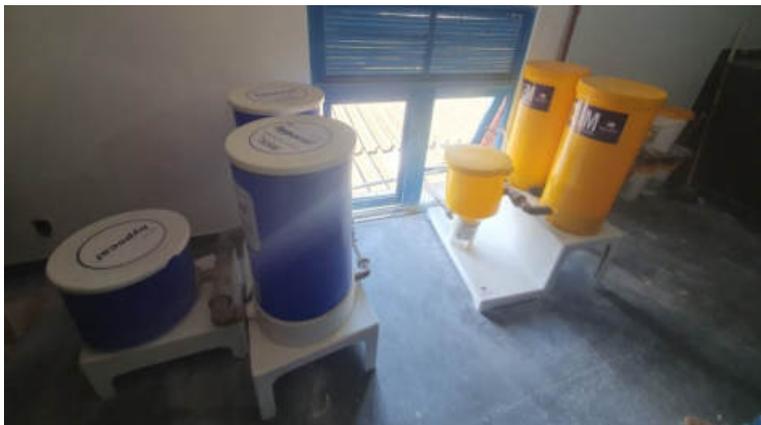
Tanque cloro em tabletes

Não observada

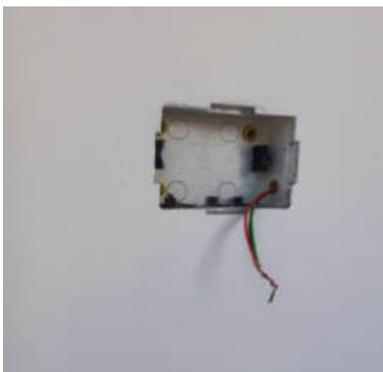
Galpão de Estoque de Produtos Químicos.

Caixa elétrica sem tampa com fios “vivos” expostos

- s) Atender a NR 10 – Serviços em Eletricidade;
- t) Atender a NBR 5410 – Instalações Elétricas de Baixa Tensão.

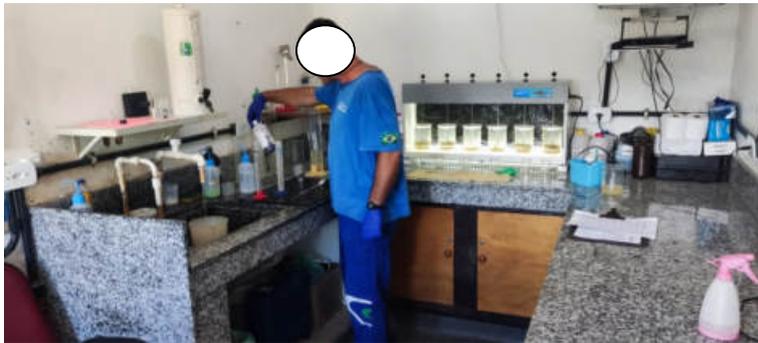
FOTO 54
NÃO CONFORMIDADE Não observada

Local
Sala das Análises operacionais

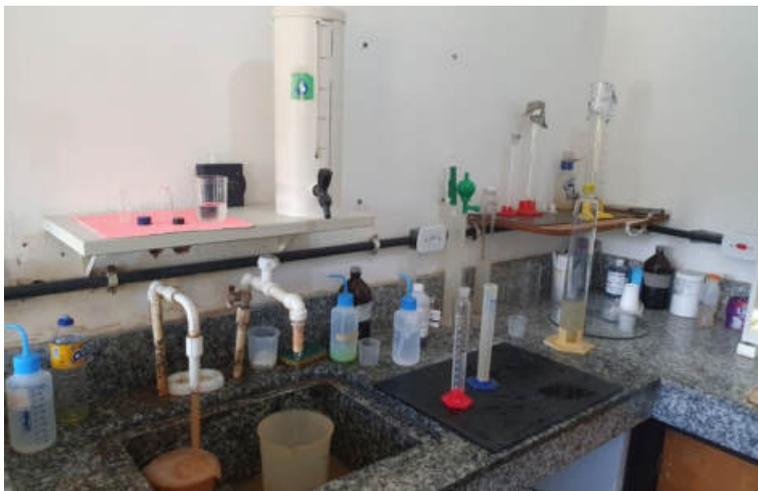
FOTO 55
NÃO CONFORMIDADE Não observada

Local
Sala das Análises operacionais

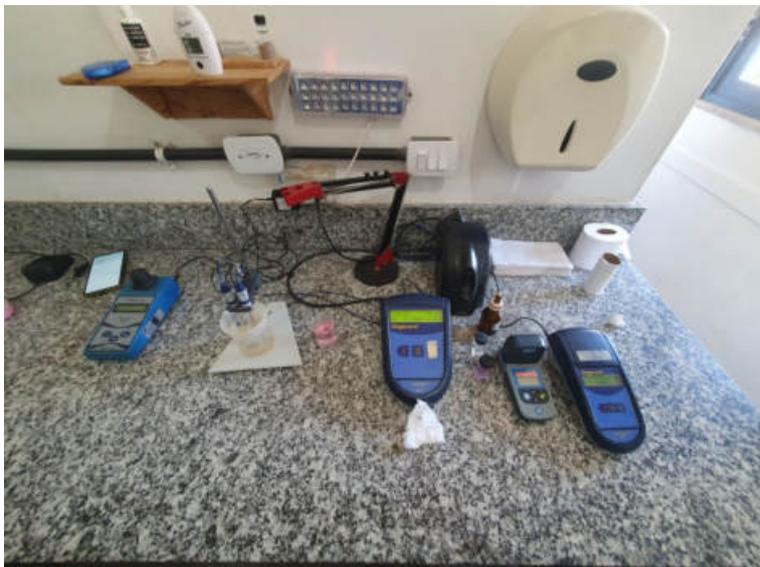
Sala das Análises operacionais

Não observada

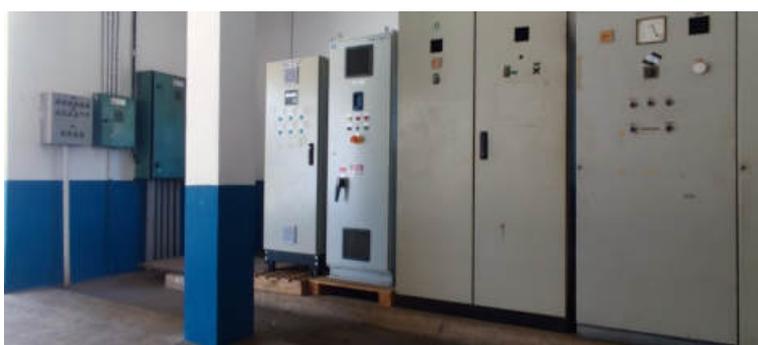
Painel elétrico das motobombas

Não observado

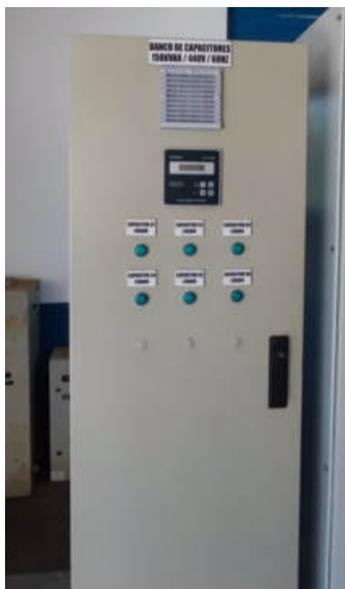
Painel dos capacitores das motobombas

Não observado

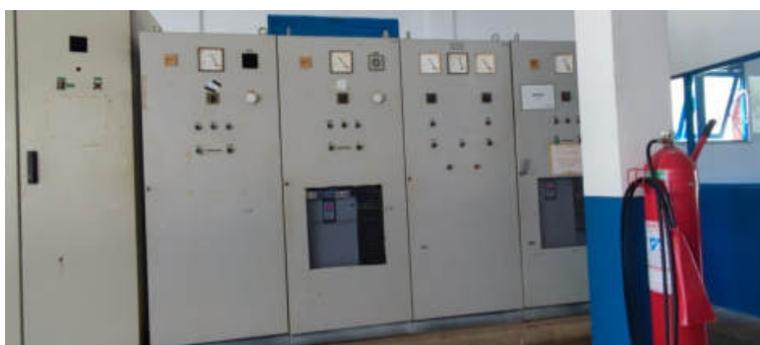
Painel elétrico

Não observado

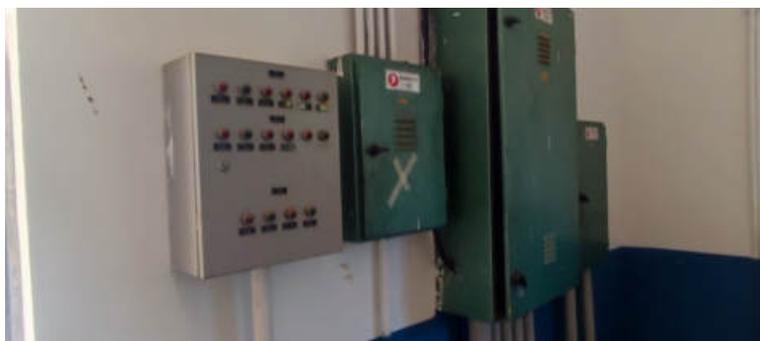
Painel elétrico

Não observado
