1-RF CASAN N°: 081/2023	2-Data da Fiscalização: 01/06/2023	3-Concessionária Fiscalizada: RIO+ SANEAMENTO
4-Endereço da Fiscalização: Rua Profº Ronald Fiúza Manhães	5-Bairro(s): XXXX	6-Município: Vassouras-RJ
7-Objetivo da Fiscalização: Descrever e detalhar as condições operacionais do sistema de abastecimento de Água do Município de Vassouras, a cargo da Concessionária RIO+ SANEAMENTO. A ação de fiscalização direta foi realizada por fiscais credenciados, visando determinar o grau de conformidade do sistema auditado.		
8-Representes designados pela Concessionária: Daiane Valim – Coordenadora de Operações Luiz Gustavo – Supervisor de Operações		
9-Descrição do(s) fato(s) relevante(s) encontrado(s) na fiscalização: Conforme Relatório e documentação fotográfica em anexo.		
10-Norma(s) Aplicável(eis): ABNT NBR 5410 – Instalações elétricas de baixa tensão ABNT NBR 12214 -Projeto de estação de bombeamento ou de estação elevatória de água. ABNT NBR 12216 - Projeto de estação de tratamento de água para abastecimento público. Portaria GM/MS nº 888/21 – Procedimentos de controle e de vigilância da qualidade da água para consumo humano e seu padrão de potabilidade. Deliberação AGENERSA Nº 4216

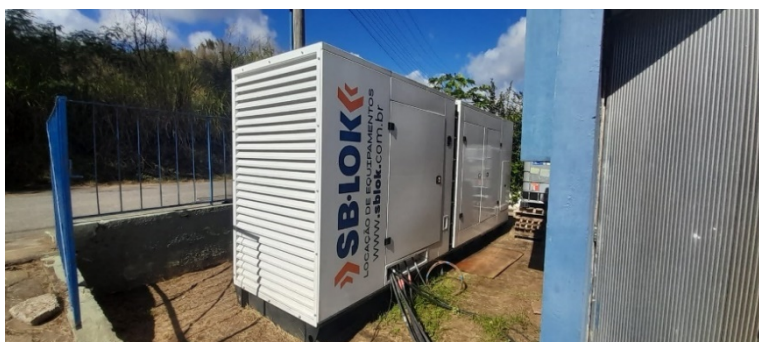
Pátio

Cabos expostos / Tanque de combustível mal instalado

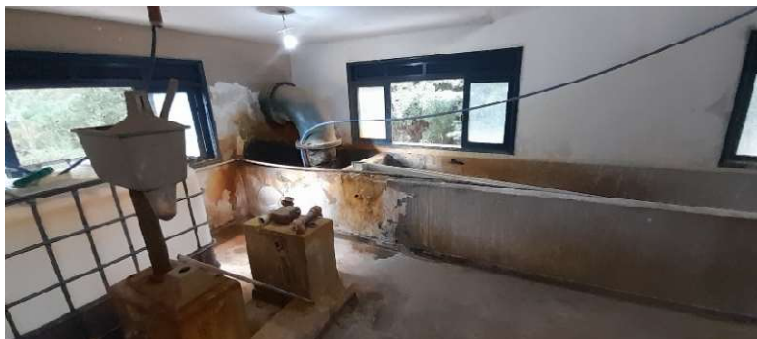
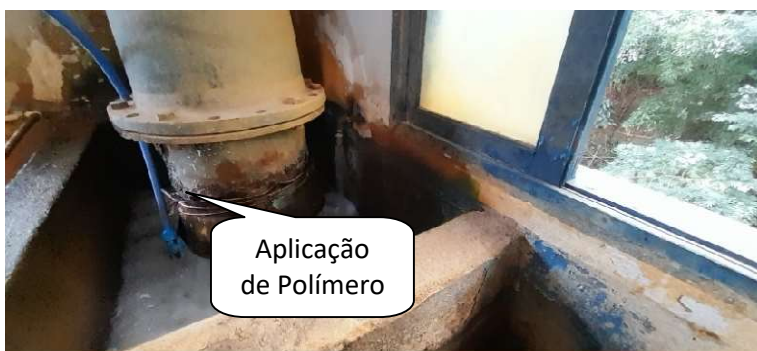
Chegada de Água Bruta

Condições de conservação

- Melhorias de infraestrutura

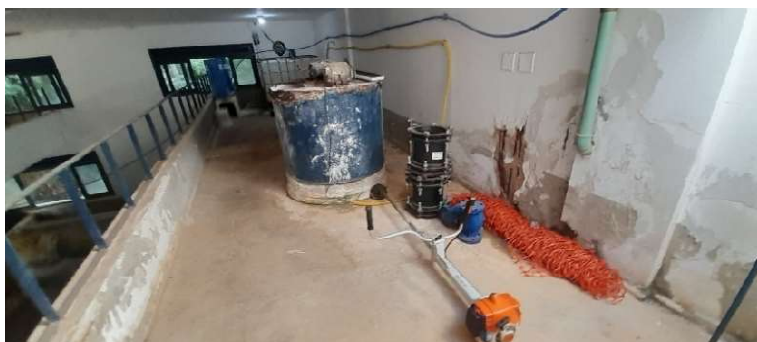
2º Piso Hall de chegada de água bruta

Falta Dique de contenção no IBC. / Infraestrutura necessita melhorias

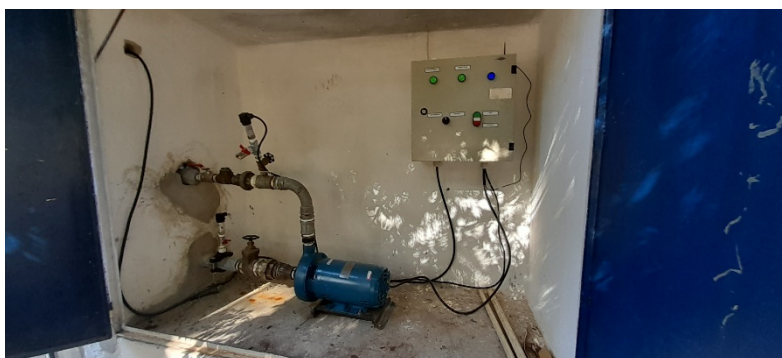
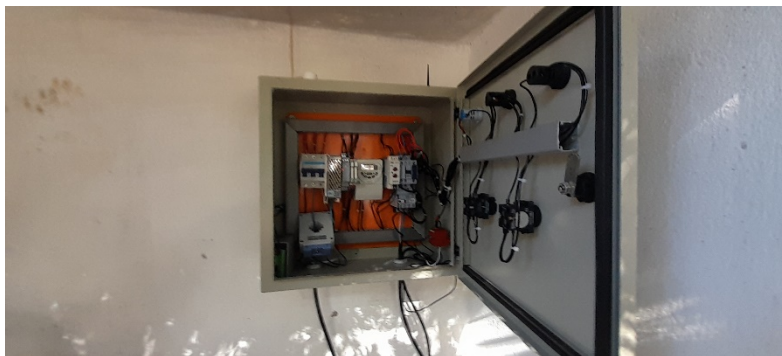
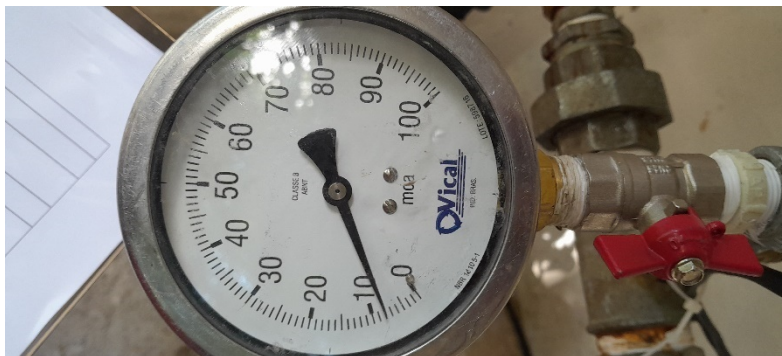
FOTO 39

DESCRIÇÃO DO BOOSTER DO ESCADÃO

END: AV. Exp. Oswaldo Almeida Ramos nº2431
Eletrobomba de 06 cv modelo THS-18 com partida trifásica direta e comunicação com Centro de Controle Operacional (CCO), com diâmetro de 2 polegadas na sucção e recalque. Não foi possível verificar as pressões devido a configuração do booster com regime de trabalho de 04:00 às 16:00 e recalque realizado diretamente em rede de abastecimento.

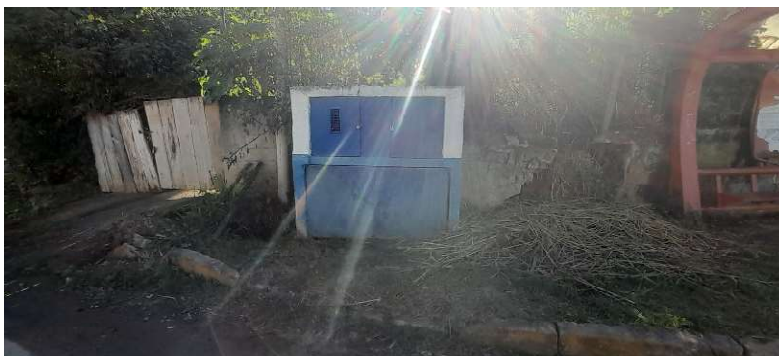
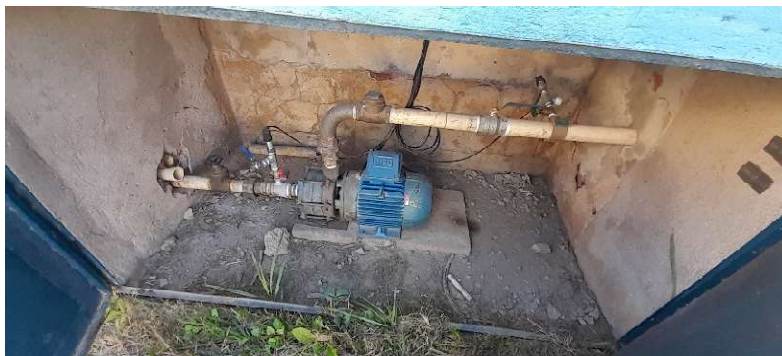
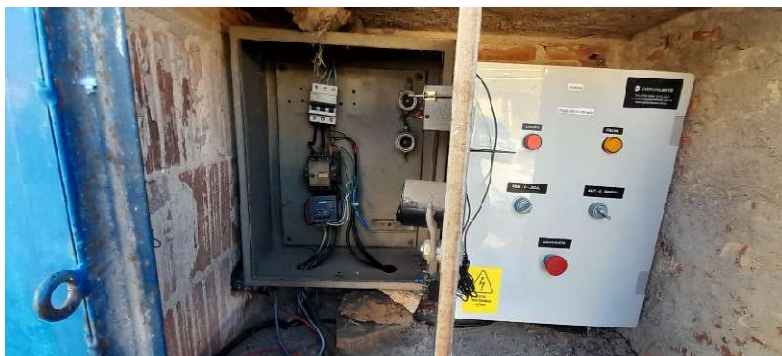
FOTO 42

DESCRIÇÃO DO BOOSTER
DO GRECCO

Eletrobomba de 10 cv com partida trifásica direta e comunicação com Centro de Controle Operacional (CCO), com diâmetro de 2 polegadas na sucção e recalque. Não foi possível verificar as pressões pois a rede estava em manutenção e não havia água no ato da inspeção, com regime de trabalho é de 00:00 às 09:00 e recalque realizado diretamente em rede de abastecimento.
